ESCUELA DE MEDICINA VETERINARIA, UNIVERSIDAD NACIONAL

I. RESUMEN EJECUTIVO

II. FORMULARIO DE DATOS GENERALES

Nombre del Edificio: Escuela de Medicina Veterinaria	Dirección: Campus Benjamín Núñez, Ulloa Heredia País: Costa Rica
Área m2 que ocupa el edificio: 11520 m ²	Georreferenciación: Latitud: 9.97781 N Longitud: -84.12706 W
Nombre de quien brinda la información: Dra. Nancy Astorga Miranda, MV. MSc.	
Correo electrónico nancy.astorga.miranda@una.cr	Teléfono: 2562-4505 / 2562-4506
Cargo: Directora	Propiedad del predio: Universidad Nacional

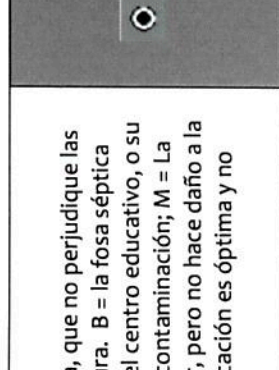
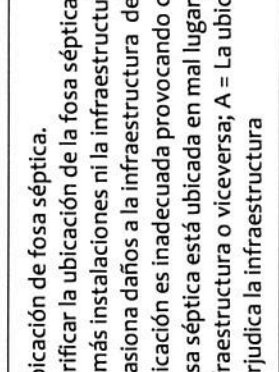
41	<p>Ubicación de fosa séptica. Verificar la ubicación de la fosa séptica, que no perjudique las demás instalaciones ni la infraestructura. B = la fosa séptica ocasiona daños a la infraestructura del centro educativo, o su ubicación es inadecuada provocando contaminación; M = La Fosa séptica está ubicada en mal lugar, pero no hace daño a la infraestructura o viceversa; A = La ubicación es óptima y no perjudica la infraestructura</p>

<p>Actualmente no hay sistema. Se encuentra en proceso de ejecución la obra para canalizar las aguas a la nueva planta de tratamiento.</p>
42	<p>Condición, capacidad y funcionamiento de planta de tratamiento B = Las condiciones, capacidad y funcionamiento de la planta de tratamiento están perjudicando al edificio.; M = Presenta alguno de los tres problemas descritos en el inciso B; A= Las condiciones de la planta de tratamiento funcionan perfectamente y su capacidad es la adecuada.</p>

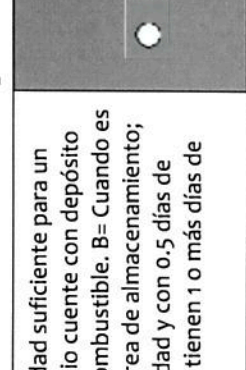
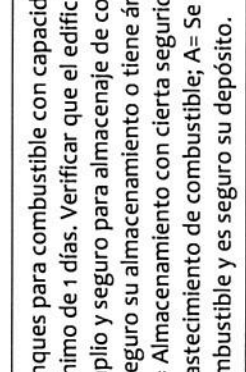
<p>3.1.4. Depósitos de combustible para plantas eléctricas de emergencia</p>				
43	<p>Tanques para combustible con capacidad suficiente para un mínimo de 1 días. Verificar que el edificio cuente con depósito amplio y seguro para almacenaje de combustible. B= Cuando es inseguro su almacenamiento o tiene área de almacenamiento; M= Almacenamiento con cierta seguridad y con 0.5 días de abastecimiento de combustible; A= Se tienen 1 o más días de combustible y es seguro su depósito.</p>

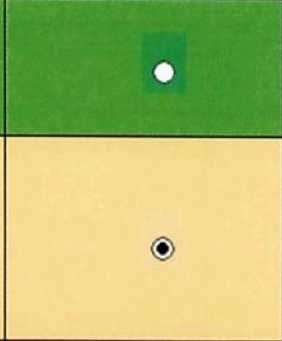
122	Ejercicios de simulación o simulacros en todas las jornadas. Verificar que los planes sean puestos a prueba regularmente mediante simulacros o simulaciones, evaluados y modificados como corresponda. B= Los planes no son puestos a prueba; M= Los planes son puestos a prueba con una frecuencia mayor a un año; A= Los planes son puestos a prueba al menos una vez al año y son actualizados de acuerdo a los resultados de los ejercicios.

Se han realizado simulacros y simulaciones de emergencia pero no se realiza con la periodicidad menor a un año.

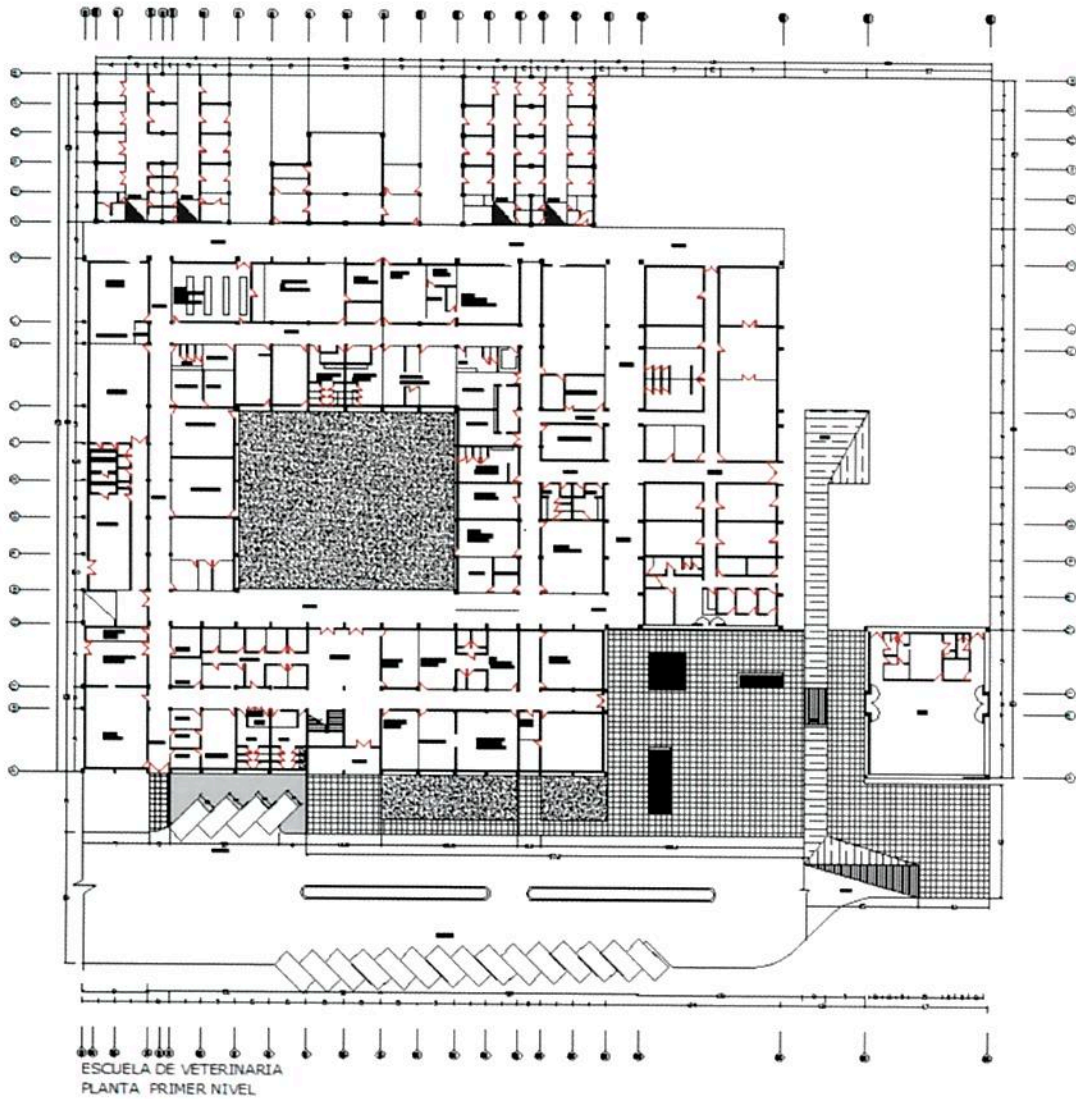
ANEXO 1.

Mapa del edificio de la Escuela de Medicina Veterinaria
