## **1.2. DATOS DE HIDROLOGÍA BÁSICA**

### **PROYECTO CONSTRUCCIÓN DE EDIFICIO NUEVOS PROCESOS INDUSTRIALES**

***Universidad Nacional***

**2014**

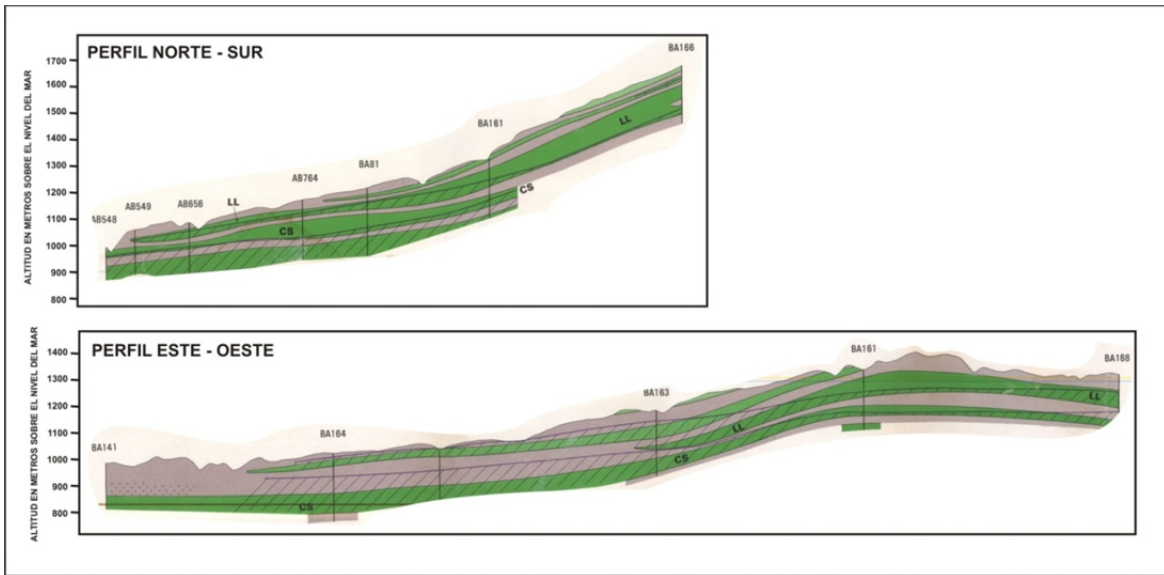
Para tener una idea de la secuencia en las unidades hidrogeológicas se recurre a la información de perfiles hidrogeológicos elaborados por BGS-SENARA (1985) de la figura 2.4. En el perfil Norte-Sur se observa el acuífero Barba coronando la secuencia y sobre el acuífero La Libertad, que se indica como acuífero libre y con un espesor sumamente bajo hacia la parte derecha del perfil, que sería hacia el sector de San Rafael de Heredia. Es hacia la parte central del perfil, que coincide con la zona de Heredia y Santo Domingo, que se observa el acuífero Colima Superior, también en condición de no confinado y separado por una capa de tobas o ignimbritas (acuitardo).

**Figura 2.4.** Perfiles hidrogeológicos en dos direcciones y generalizados para el Valle Central, tomadas de BGS-SENARA (1985).
