## ***1.2 DATOS DE HIDROLOGÍA BÁSICA***

# ***PROYECTO CONSTRUCCIÓN DE EDIFICIO FORMACIÓN INTEGRAL Y PERMANENCIA OBRAS DEPORTIVAS NICOYA***

***Universidad Nacional***

***Guanacaste, Nicoya, Nicoya***

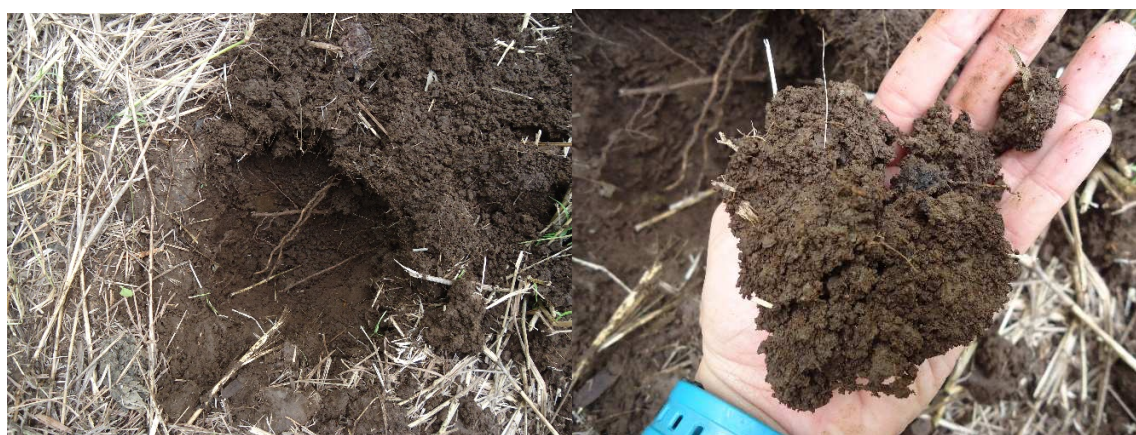
La unidad geológica superior constituye materiales limo arcillosos de color café. Se trata de suelos residuales formados a partir de la meteorización y alteración de los sedimentos coluvio aluviales al pie del cerro La Cruz. El mismo está conformado por rocas de tipo basaltos del Complejo de Nicoya. Por ende todos los materiales que se encuentran conformando la geología local del AP, son el resultado de la alteración de las rocas que constituyen el Complejo Nicoya. En la foto 1, se observan las condiciones del material que predomina en la superficie del sitio.

**Foto 1.** Condiciones del suelo en el AP, su textura es media a fina, de color café.

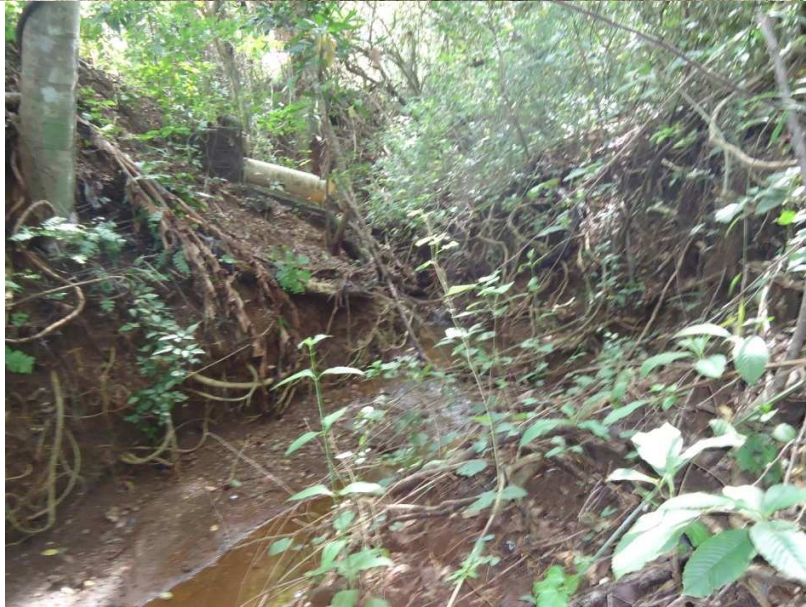
La topografía del AP, es irregular y ondulada, tiene una pendiente hacia NE, hacia el Este es cortada por una quebrada, de bajo caudal, con un ancho de 2 m y una profundidad variable que va desde los 0.5 a 2 m. En la foto 2 se observan las condiciones del sitio.

**Foto 2.** La topografía el AP es irregular, con una pendiente hacia el NE, hacia el Este se ubica la quebrada (sin nombre), la cual se observa su bajo caudal.

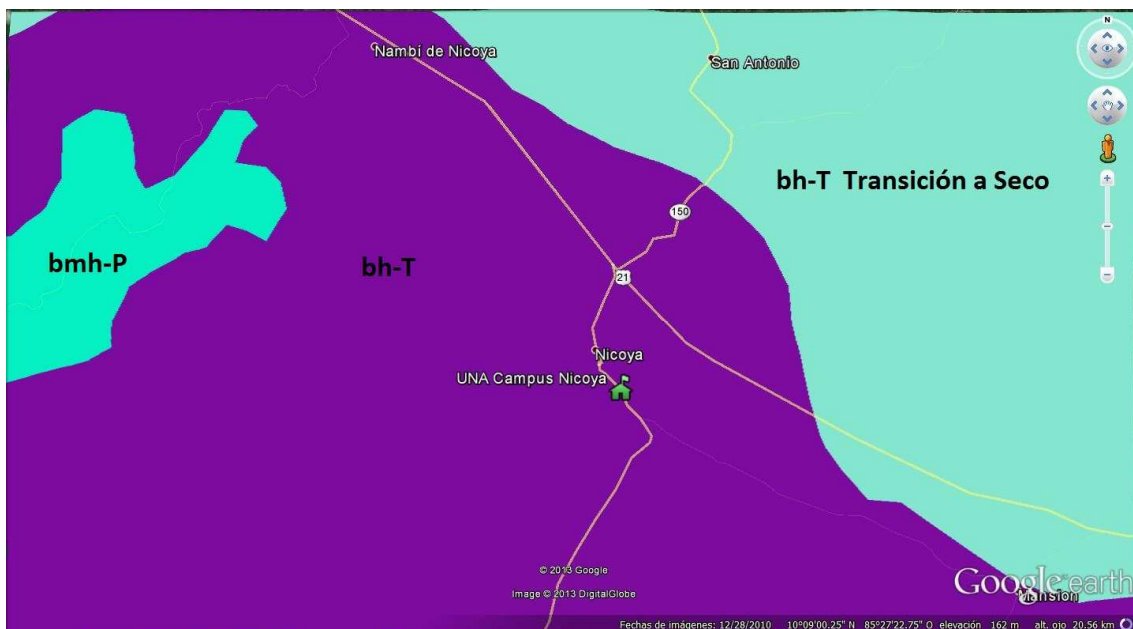
**Figura 1. Zona de vida que influye sobre el área del proyecto y su área de influencia directa. Universidad Nacional – Campus Nicoya. Nicoya, Guanacaste. Noviembre de 2013.**

En el caso del área del proyecto, tal y como se mencionó anteriormente, la misma se encuentra perturbada por el ser humano, lográndose evidenciar una antigua plantación forestal de melina, la cual se entremezcla con áreas de tacotales y pequeños rodales de árboles con especies características de la zona, tales como indio desnudo (*Bursera simaruba*), carao (*Cassia grandis*), entre otros. Debido a esta perturbación no es posible evidenciar la estructura del bosque, tal y como se describe para la zona de vida.

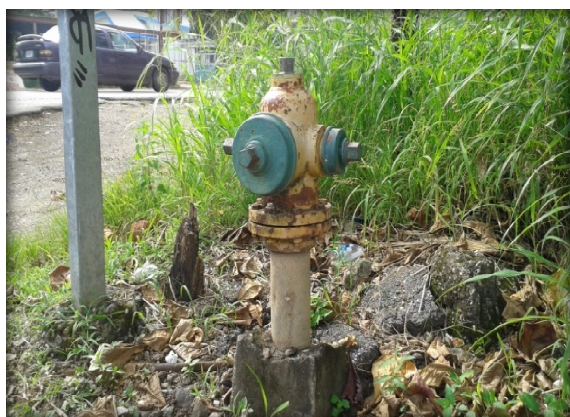
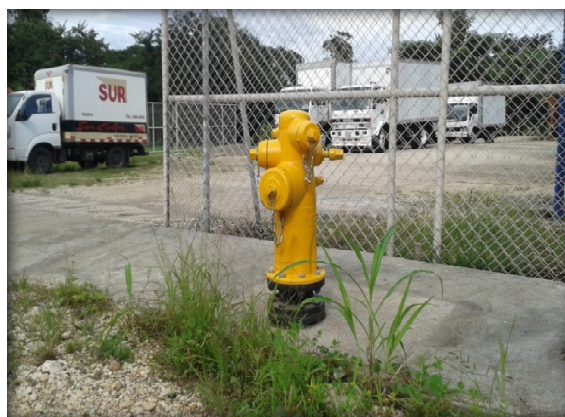
**Fotografías 7 y 8.** Dispositivos para la atención de incendios existentes en las afueras del “Campus Nicoya” (MAPG-Noviembre, 2013)

Dentro del AP, por tratarse de un terreno sin edificaciones, no existen servicios de emergencia. En lo que se refiere a los sitios aledaños, el recorrido permitió identificar varios dispositivos para la atención incendios (hidrantes), ubicados tanto en las instalaciones del “Campus Nicoya” como en las afueras de éste.

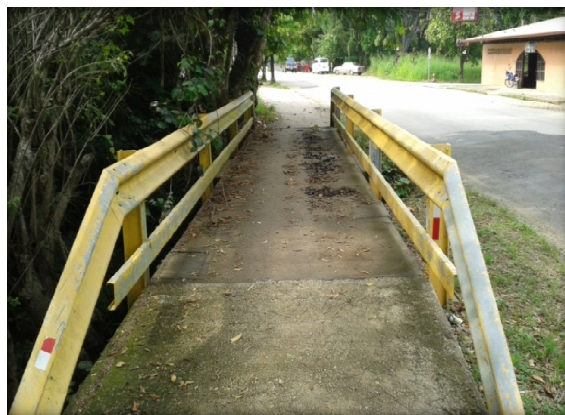
**Fotografía 9.** Puente peatonal sobre río cercano al “Campus Ncoya” (MAPG-Noviembre, 2013)

Dentro del AP no existen infraestructuras comunales ya que se trata de un terreno cubierto por vegetación variada. Por su parte, en los sitios aledaños al AP, particularmente en las afueras del “Campus Nicoya”, las infraestructuras comunales identificadas fueron: i) parada de autobús, ii) puente peatonal sobre río, iii) polideportivo.

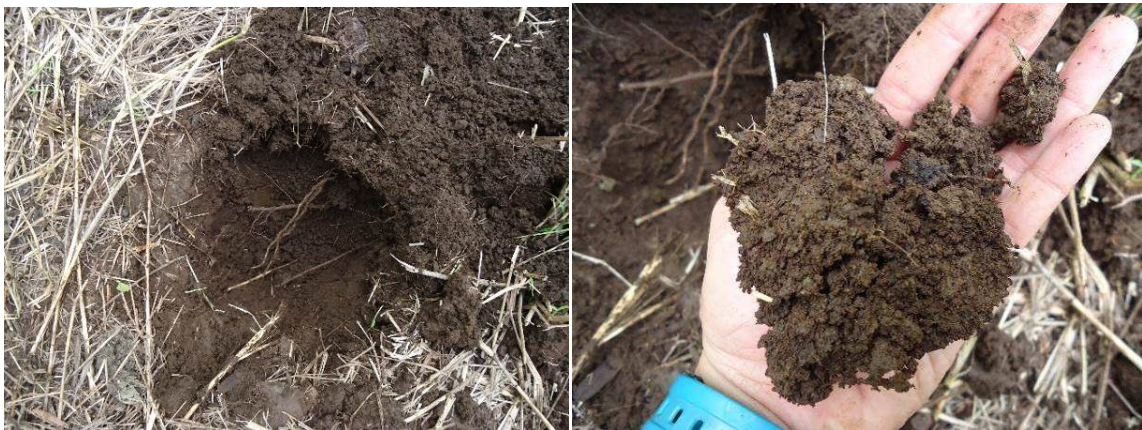
Fotografías 1. Condiciones del suelo en el AP, su textura es media a fina, de color café.

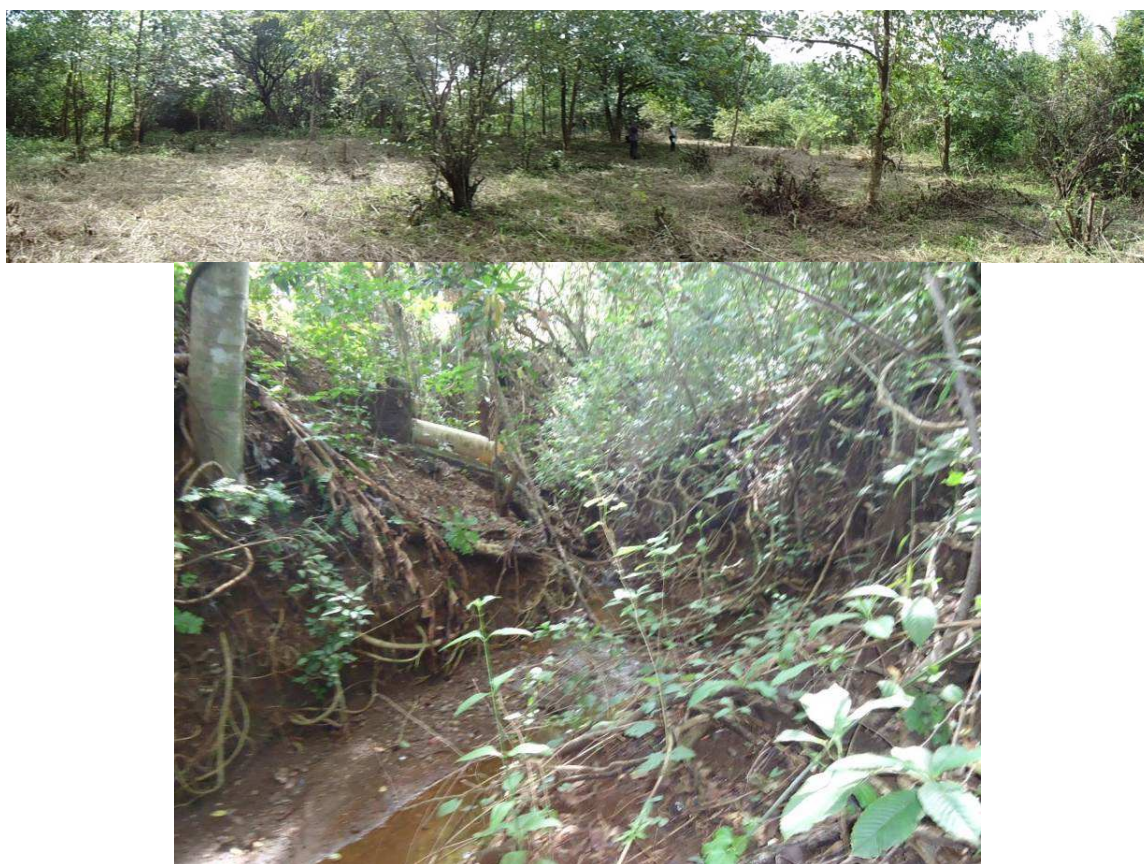
**Fotografía 2.** La topografía el AP es irregular, con una pendiente hacia el NE, hacia el Este se ubica la quebrada (sin nombre), la cual se observa su bajo caudal.

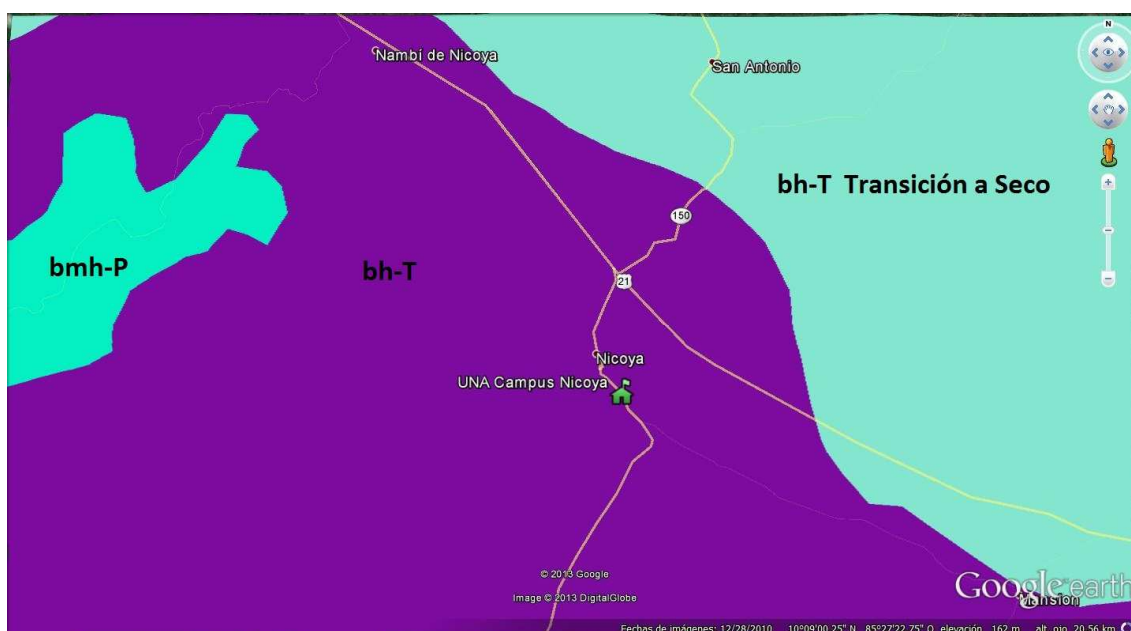
**Figura 1. Zona de vida que influye sobre el área del proyecto y su área de influencia directa. Universidad Nacional – Campus Nicoya. Nicoya, Guanacaste. Noviembre de 2013.**

En el caso del área del proyecto, tal y como se mencionó anteriormente, la misma se encuentra perturbada por el ser humano, lográndose evidenciar una antigua plantación forestal de melina, la cual se entremezcla con áreas de tacotales y pequeños rodales de árboles con especies características de la zona, tales como indio desnudo (*Bursera simaruba*), carao (*Cassia grandis*), entre otros. Debido a esta perturbación no es posible evidenciar la estructura del bosque, tal y como se describe para la zona de vida.

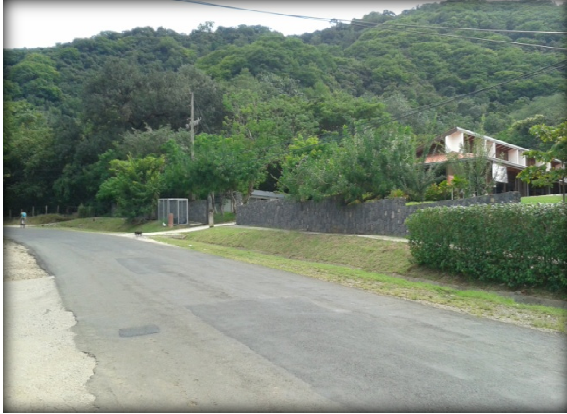
**Fotografía 5.** Vista parcial de la Ruta N° 150 que pasa frente al "Campus Ncoya" (MAPG-Noviembre, 2013)

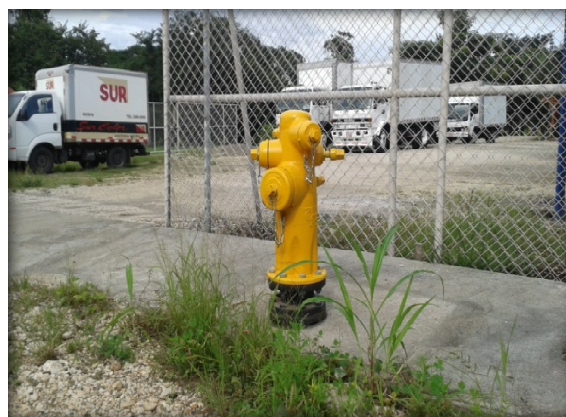
**Fotografías 7 y 8.** Dispositivos para la atención de incendios existentes en las afueras del “Campus Nicoya” (MAPG-Noviembre, 2013)

Dentro del AP, por tratarse de un terreno sin edificaciones, no existen servicios de emergencia. En lo que se refiere a los sitios aledaños, el recorrido permitió identificar varios dispositivos para la atención incendios (hidrantes), ubicados tanto en las instalaciones del "Campus Nicoya" como en las afueras de éste.

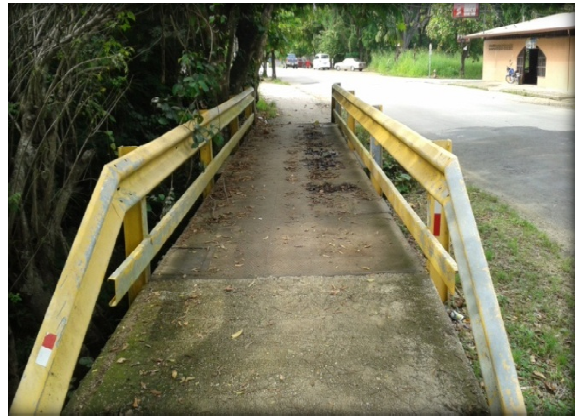
**Fotografía 9.** Puente peatonal sobre río cercano al “Campus Ncoya” (MAPG-Noviembre, 2013)
