Señores
Universidad Nacional
**Proyecto Construcción de edificio y dos niveles
Residencias Universitarias y obras deportivas
UNIVERSIDAD NACIONAL**
Oficina

Asunto: Estudio de suelos

Informe número: 13-OTS-0247-2002

Sírvanse encontrar a continuación los resultados del estudio de suelos solicitado para el proyecto **Construcción de edificio de dos niveles y obras deportivas**, en el campus de la sede regional de la Universidad Nacional que se encuentra ubicado en Nicoya, Guanacaste.

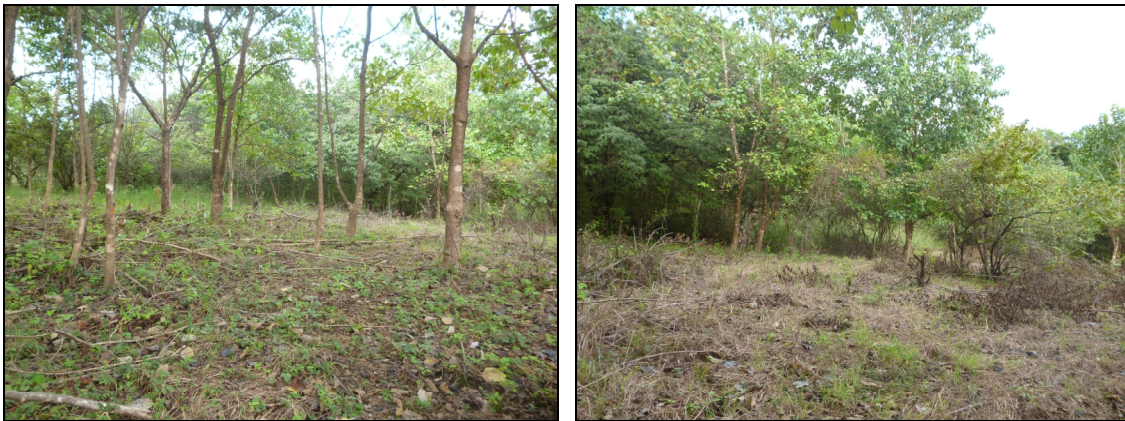
- ∅ El terreno analizado presenta una topografía regular. La superficie del terreno se encuentra cubierta por césped y vegetación. No existen edificaciones construidas dentro de la propiedad. Seguidamente se presentan fotografías del sitio.
- ∅ Se encontró nivel freático en las perforaciones realizadas al momento de ejecutar los trabajos en el sitio.

Fotografías. Vistas del sitio.

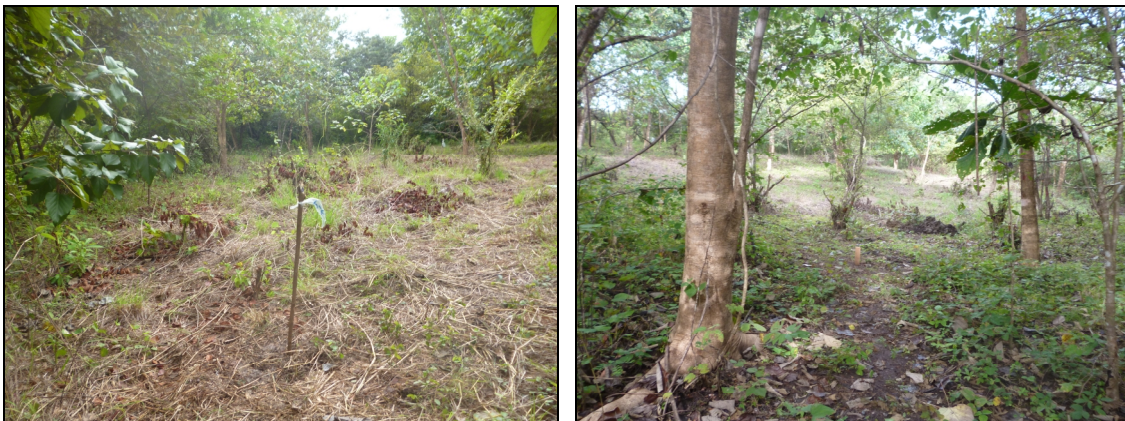
Fotografías. Vistas del sitio

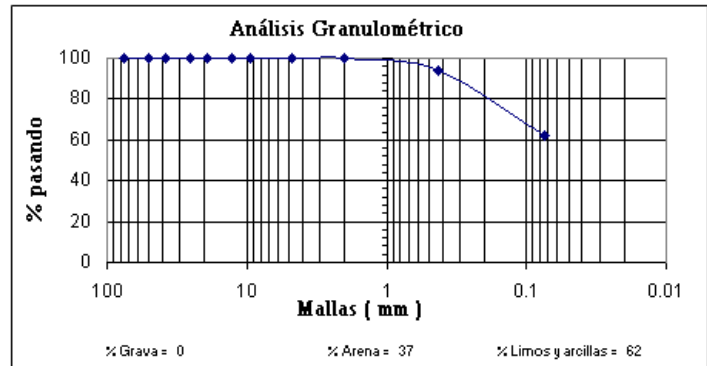
GRADUACIÓN No 2

Descripción del material (objeto de ensayo): Arcilla arenosa de baja plasticidad de color café (CL).

Tamiz No.	%Pasando
76,2 mm	100.0
50,8 mm	100.0
38,1mm	100.0
25,4 mm	100.0
19 mm	100.0
12,7 mm	100.0
9,5 mm	100.0
No. 4	99.8
No. 10	99.7
No. 40	93.9
No. 200	62.4

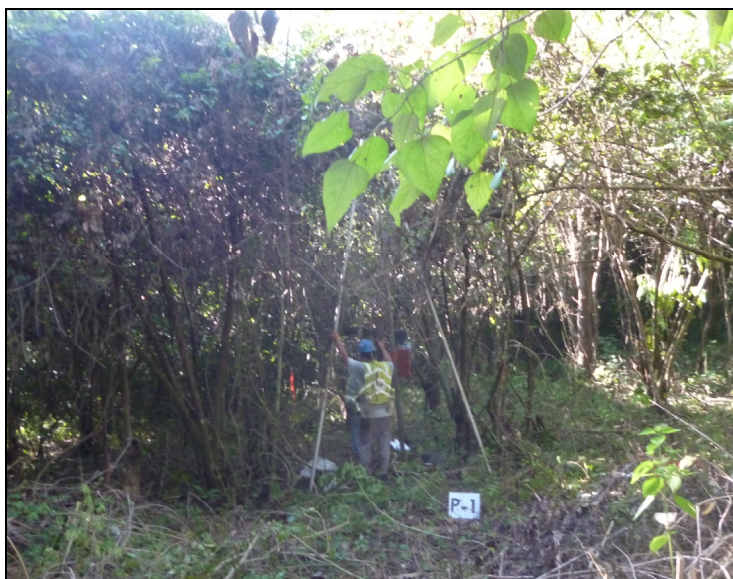
PERFORACIÓN P-1 (OTS-0247)

- 0,00 a 0,40 m** Existe una arcilla inorgánica de alta plasticidad de color café oscuro (CH).
LA-1 (LL=77%, LP=30%).
Consistencia variable entre muy blanda y medianamente rígida.
Resistencia seca media.
- 0,40 a 5,40 m** Se encuentra una arcilla inorgánica de alta plasticidad de color café con tramos arenosos (CH).
LA-2 (LL=56%, LP=27%).
Consistencia variable entre medianamente rígida y muy rígida.
Resistencia seca media.
- 5,40 a 8,40 m** Existe una arena arcillosa de color café con grava (SC).
Grad-1 (19% Grava, 62% Arena, 19% Finos).
Densidad variable entre densa y muy densa.
Resistencia seca media.

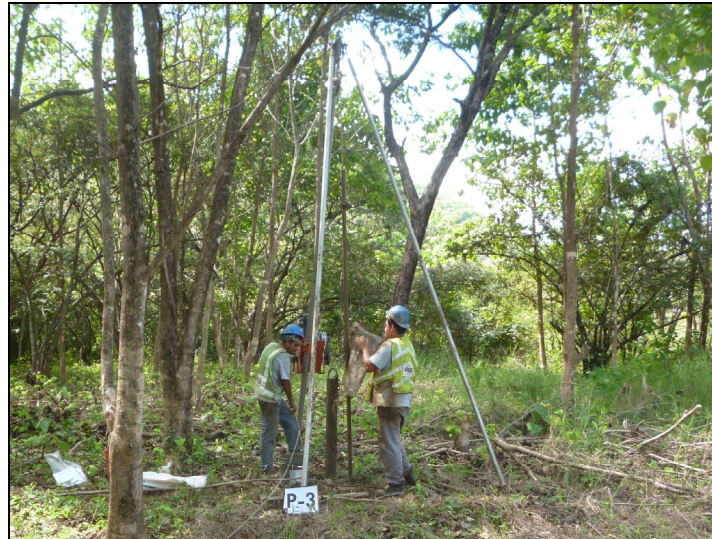
PERFORACIÓN P-3 (OTS-0247)

- 0,00 a 0,40 m** Existe una arcilla inorgánica de alta plasticidad de color café oscuro (CH).
LA-1 (LL=77%, LP=30%).
Consistencia variable entre muy blanda y blanda.
Resistencia seca media.
- 0,40 a 8,40 m** Existe una arcilla inorgánica de alta plasticidad de color café con tramos arenosos (CH).
LA-2 (LL=56%, LP=27%).
Consistencia variable entre blanda y dura.
Resistencia seca media.

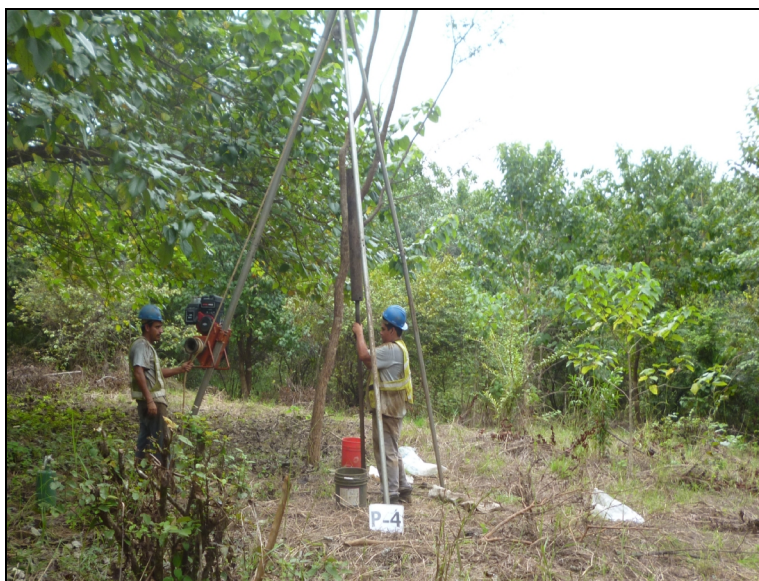
PERFORACIÓN P-4 (OTS-0247)

- 0,00 a 0,40 m** Existe una arcilla inorgánica de alta plasticidad de color café oscuro (CH).
LA-1 (LL=77%, LP=30%).
Consistencia variable entre muy blanda y blanda.
Resistencia seca media.
- 0,40 a 8,40 m** Existe una arcilla inorgánica de alta plasticidad de color café con tramos arenosos (CH).
LA-2 (LL=56%, LP=27%).
Consistencia variable entre blanda y dura.
Resistencia seca media.

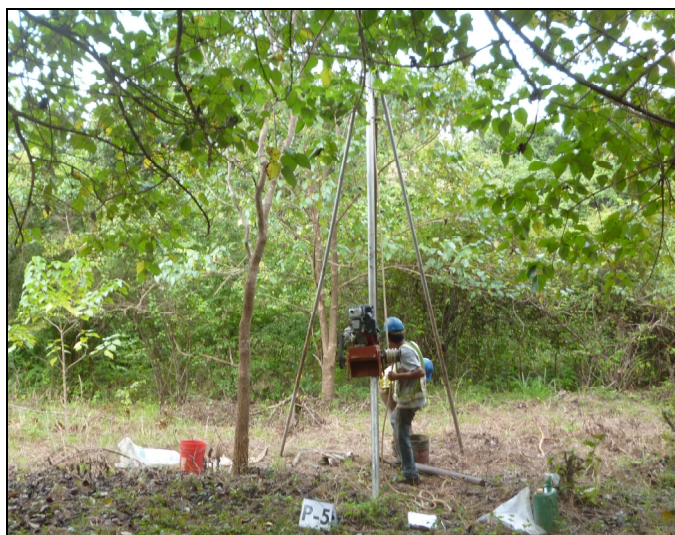
PERFORACIÓN P-5 (OTS-0247)

- 0,00 a 0,40 m** Existe una arcilla inorgánica de alta plasticidad de color café oscuro (CH).
LA-1 (LL=77%, LP=30%).
Consistencia variable entre muy blanda y blanda.
Resistencia seca media.
- 0,45 a 1,80 m** Se encuentra una arcilla inorgánica de color gris.
Consistencia variable entre muy blanda y medianamente rígida.
Resistencia seca media.
- 1,80 a 7,20 m** Existe una arcilla inorgánica de alta plasticidad de color café con tramos arenosos (CH).
LA-2 (LL=56%, LP=27%).
Consistencia variable entre medianamente rígida y muy rígida.
Resistencia seca media.
- 7,20 a 8,40 m** Se encuentra una arcilla inorgánica de alta plasticidad de color café (CH).
LA-3 (LL=67%, LP=29%).
Consistencia variable entre muy rígida y dura.
Resistencia seca media.

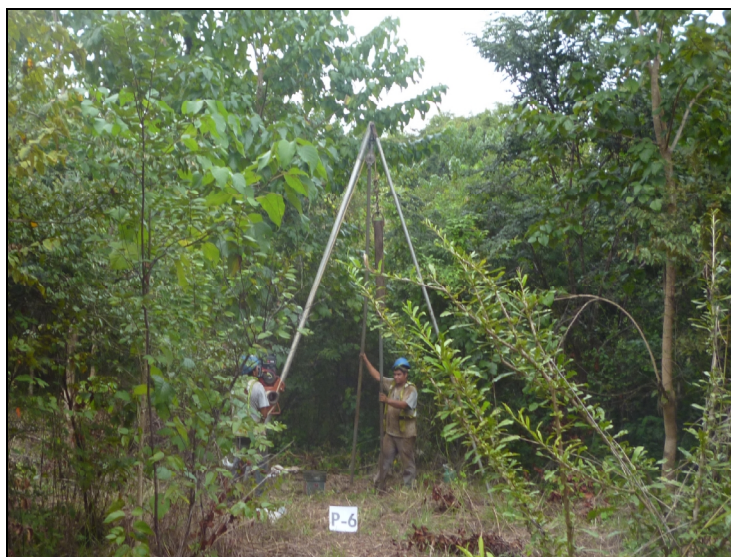
PERFORACIÓN P-6 (OTS-0247)

- 0,00 a 0,45 m** Existe una arcilla inorgánica de alta plasticidad de color café oscuro (CH).
LA-1 (LL=77%, LP=30%).
Consistencia medianamente rígida.
Resistencia seca media.
- 0,45 a 3,00 m** Se encuentra una arcilla inorgánica de alta plasticidad de color café oscuro (CH).
LA-4 (LL=73%, LP=29%).
Consistencia variable entre medianamente rígida y muy rígida.
Resistencia seca media.
- 3,00 a 6,00 m** Existe una arcilla arenosa de baja plasticidad de color café (CL).
LA-5 (LL=36%, LP=18%).
Grad-2 (38% Arena, 62% Finos).
Consistencia variable entre muy rígida y muy dura.
Resistencia seca media.

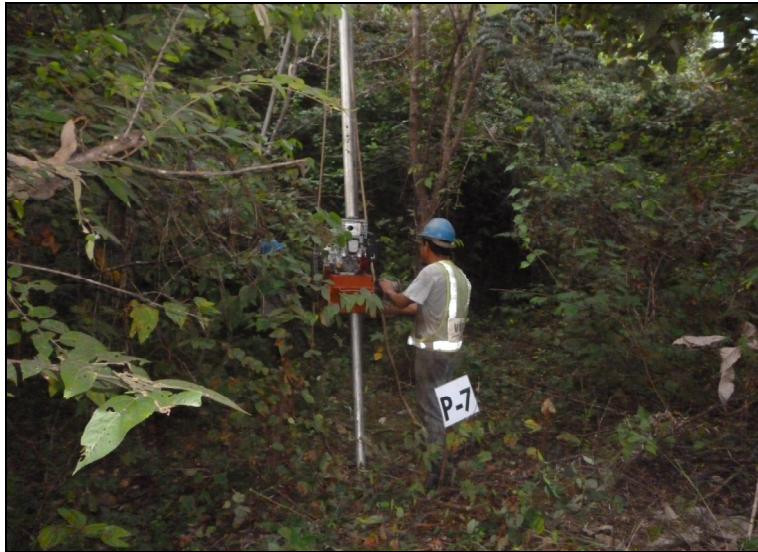
PERFORACIÓN P-7 (OTS-0247)

- 0,00 a 0,45 m** Existe una arcilla inorgánica de alta plasticidad de color café oscuro (CH).
LA-1 (LL=77%, LP=30%).
Consistencia variable entre blanda y medianamente rígida.
Resistencia seca media.
- 0,45 a 4,20 m** Se encuentra una arcilla inorgánica de alta plasticidad de color café con tramos arenosos (CH).
LA-2 (LL=56%, LP=27%).
Consistencia variable entre blanda y dura.
Resistencia seca media.
- 4,20 a 6,00 m** Existe una arcilla arenosa de baja plasticidad de color café (CL).
LA-5 (LL=36%, LP=18%).
Grad-2 (38% Arena, 62% Finos).
Consistencia variable entre dura y muy dura.
Resistencia seca media.

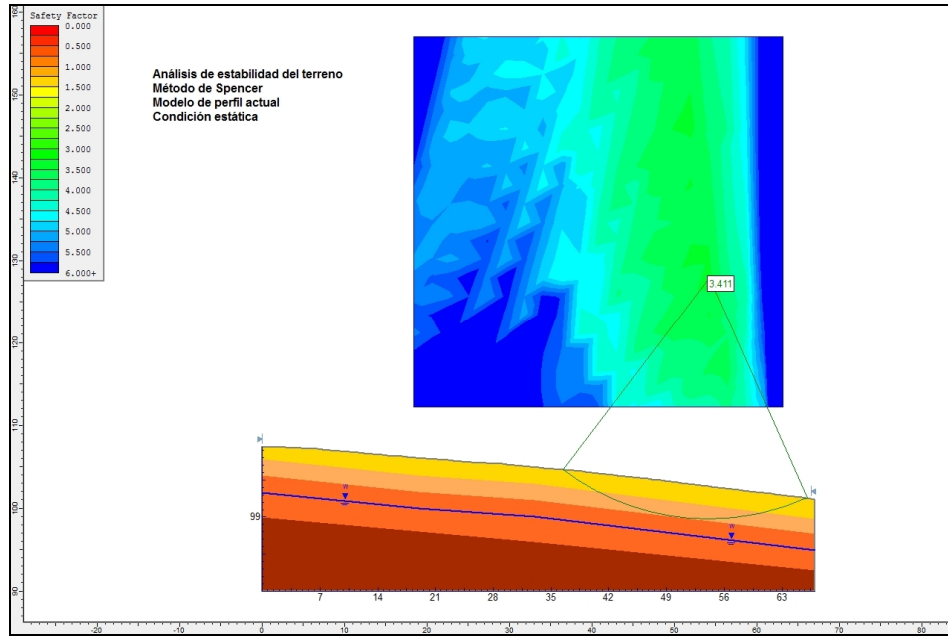
Para la adecuada interpretación de los siguientes diagramas que se presentan, se debe tener en cuenta que el cuadro superior representa los puntos de centro donde se pueden generar potenciales radios de superficies de falla en los que se realizó el análisis. El color indica el factor de seguridad obtenido en ese punto.

Los colores azules representan factores de seguridad mayores a 4,0 y los colores rojos representan valores de factor de seguridad menores a 1,0. La tabla de colores se encuentra al lado izquierdo de cada diagrama.

Figura. Modelo con perfil actual. Condición estática.
