1.2 DATOS DE HIDROLOGÍA BÁSICA

PROYECTO CONSTRUCCIÓN DE EDIFICIO FORMACIÓN INTEGRAL Y PERMANENCIA OBRAS DEPORTIVAS LIBERIA

Universidad Nacional

GUANACASTE, LIBERIA, LIBERIA

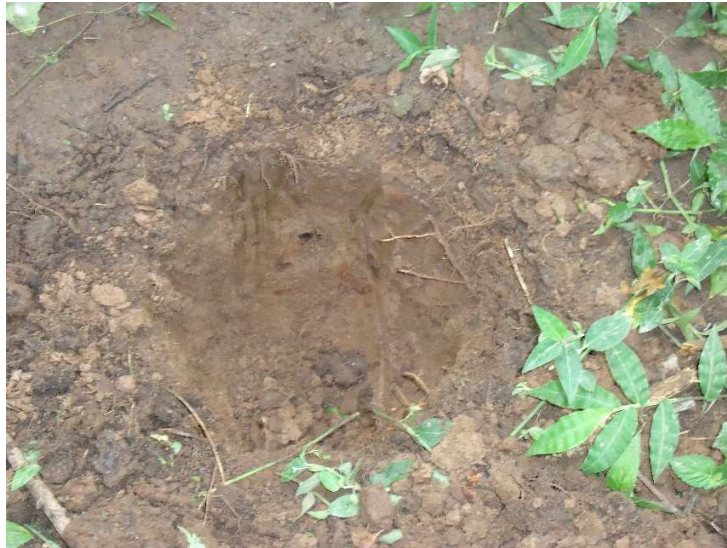
La unidad geológica superior constituye materiales limosos de color café, resultado de la alteración de las rocas de la Formación Liberia. En la foto 1, se observan las condiciones del material. Por lo plano del AP no es posible apreciar afloramientos de buena calidad. Sin embargo es posible inferir por la geología de los alrededores de Liberia, que la unidad superior consiste de depósitos piroclásticos consolidados y de textura arenosa de a Formación Río Liberia, los cuales se encuentran meteorizados a suelos areno limosos de color café.

Foto 1. Condiciones del suelo en el AP, su textura es media a fina, de color café

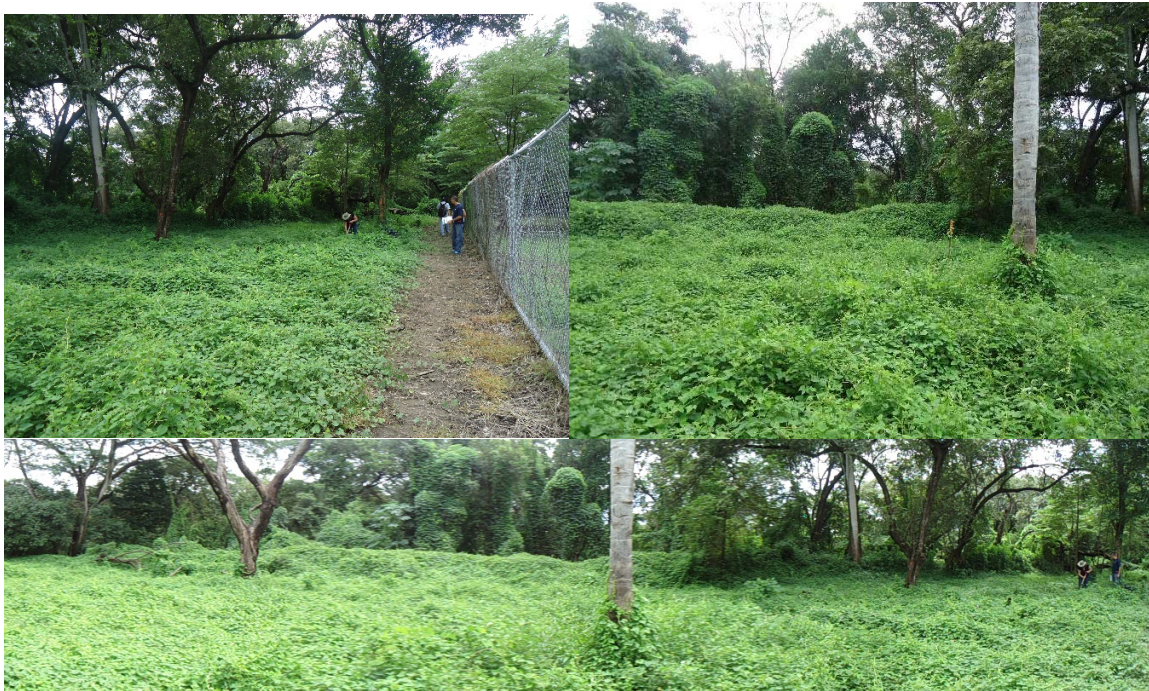
Foto 2. La topografía el AP es plana, hacia el lado sur, del sitio de proyecto se ubica un quebrada la cual no presenta niveles importantes de caudal, a pesar de ello se ha establecido un tipo muro en dicha sección.

La totalidad del AP se ubica dentro de una unidad de pendiente baja con menos del 5° de inclinación, la superficie en general es plana. Las características del AP son favorables para la construcción de obras como las que se proyectan, se estima que no se requieren de conformación de taludes y los movimientos de suelos para acondicionar la superficie en las áreas de construcción se estima que es bajo. La foto 2 es de la vista del AP y la unidad de pendiente. La figura 3 es un mapa geomorfológico del AP.

La totalidad del AP se ubica dentro de una unidad de pendiente baja con menos del 5° de inclinación, la superficie en general es plana. Las características del AP son favorables para la construcción de obras como las que se proyectan, se estima que no se requieren de conformación de taludes y los movimientos de suelos para acondicionar la superficie en las áreas de construcción se estima que es bajo. La Fotografía 2 son vistas del AP y la unidad de pendiente.

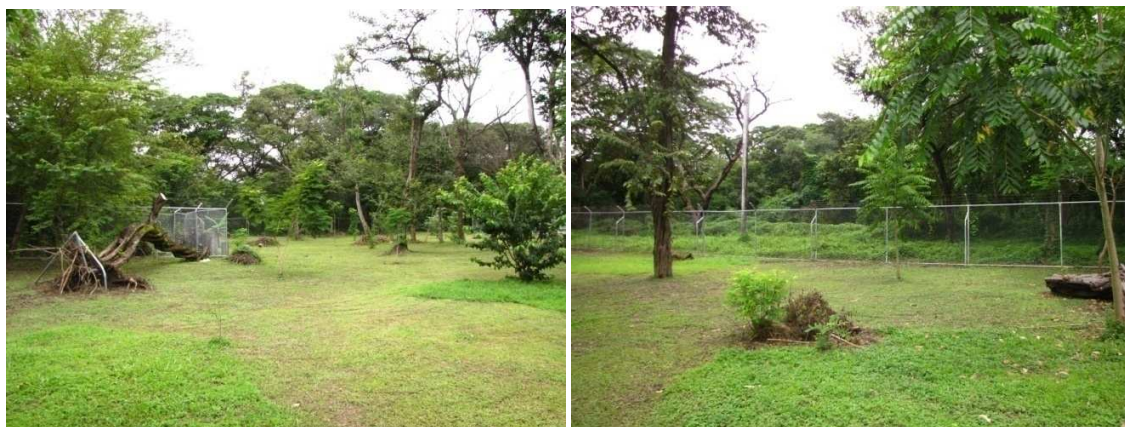
Fotografías 4.1 y 4.2. Contexto del área del proyecto. Edificio de obras deportivas. Liberia, Guanacaste. Fotografía tomada en el mes de octubre de 2013.

La topografía en la cual se asienta el área del proyecto es plana, debido a la preparación del terreno que se requirió para construir las edificaciones existentes de la Universidad, asimismo, el terreno no se encuentra afectado por cuerpos de agua ni ecosistemas frágiles, desde el punto de vista ecológico.

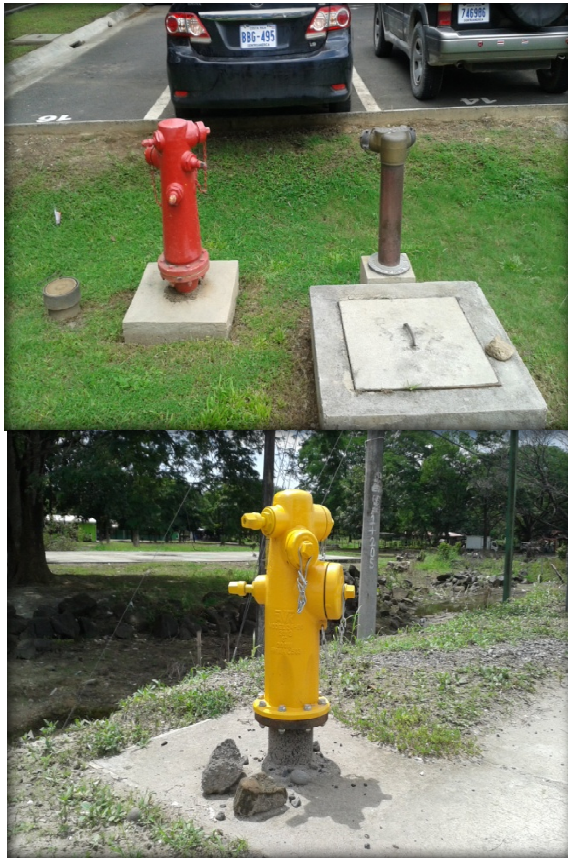
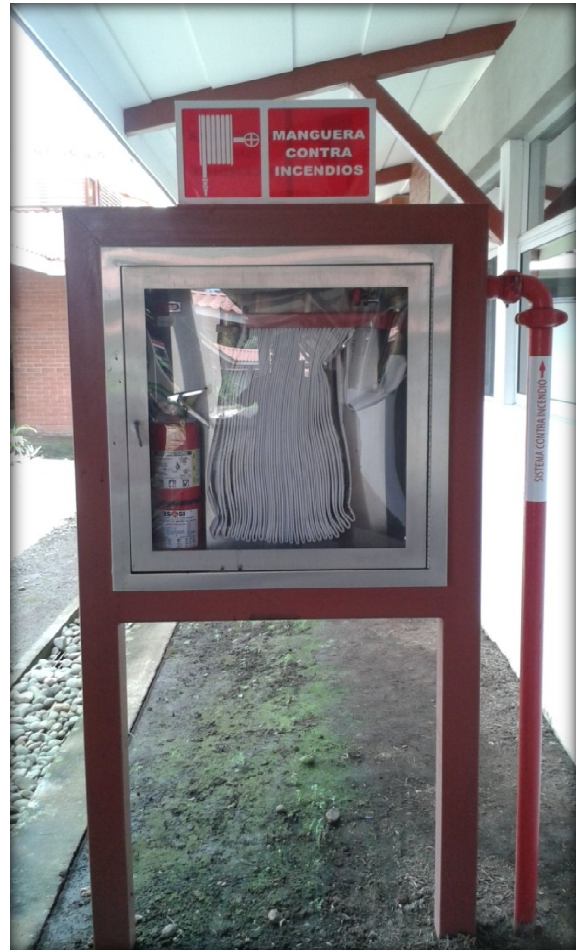
Fotografía 5.5, 5.6, 5.7. Dispositivos para la atención de incendios que existen dentro del “Campus” y sitios aledaños (MAPG-Noviembre, 2013)

Dentro del AP, por tratarse de un terreno sin edificaciones, no existen servicios de emergencia. En lo que se refiere a los sitios aledaños, el recorrido permitió identificar varios dispositivos para la atención incendios (hidrantes), ubicados tanto en las instalaciones del “Campus Liberia” como en las afueras de éste.

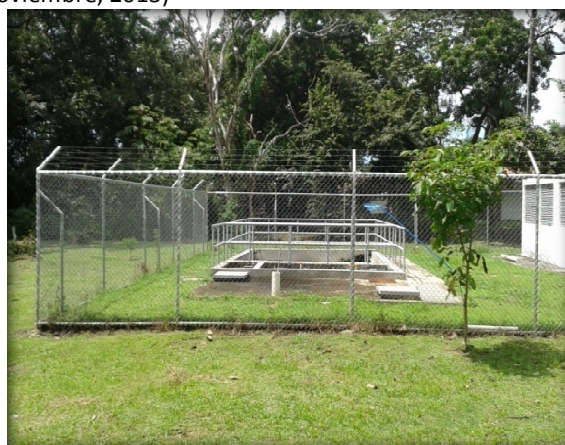
Fotografía 5.11. Planta de tratamiento de aguas negras existente en el “Campus Liberia” (MAPG-Noviembre, 2013)

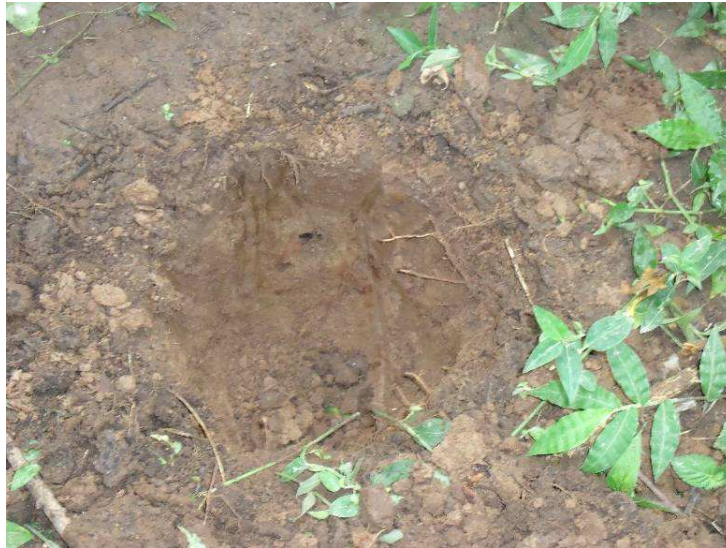
Fotografía 7.1. Condiciones del suelo en el AP, su textura es media a fina, de color café

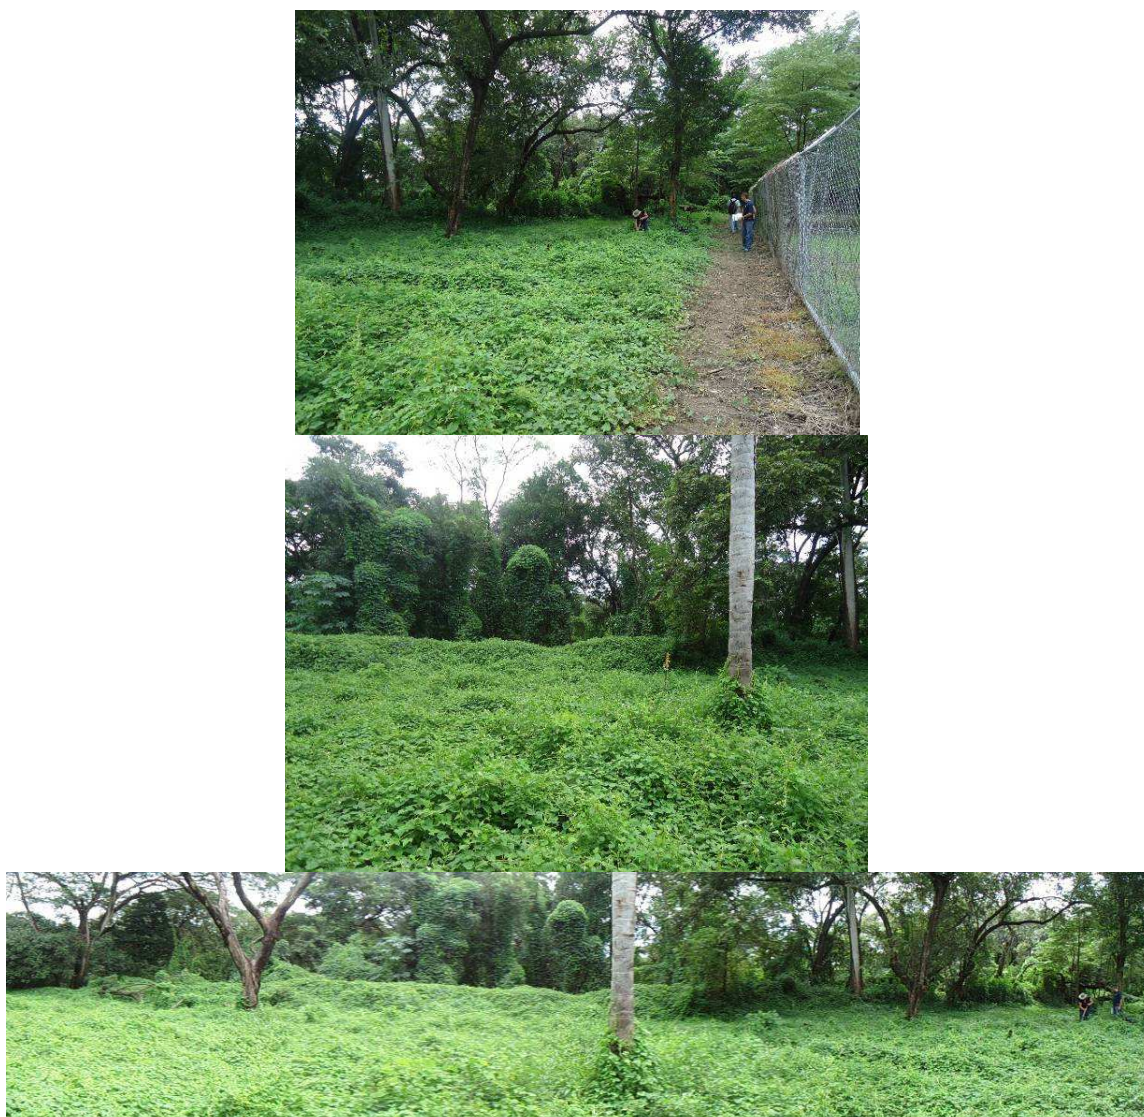
Fotografía 7.2. La topografía el AP es plana, hacia el lado sur, del sitio de proyecto se ubica un quebrada la cual no presenta niveles importantes de caudal, a pesar de ello se ha establecido un tipo muro en dicha sección.

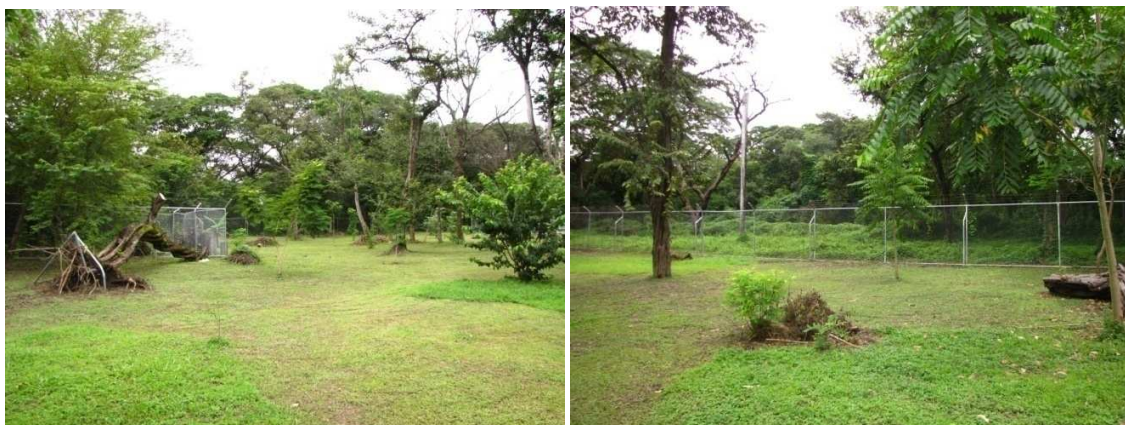
Fotografías 8.1 y 8.2. Contexto del área del proyecto. Edificio de Obras Deportivas. Liberia, Guanacaste. Fotografía tomada en el mes de octubre de 2013.

La topografía en la cual se asienta el área del proyecto es plana, debido a la preparación del terreno que se requirió para construir las edificaciones existentes de la Universidad, asimismo, el terreno no se encuentra afectado por cuerpos de agua ni ecosistemas frágiles, desde el punto de vista ecológico.

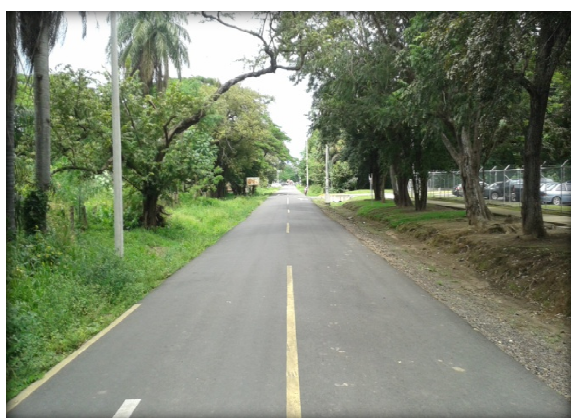
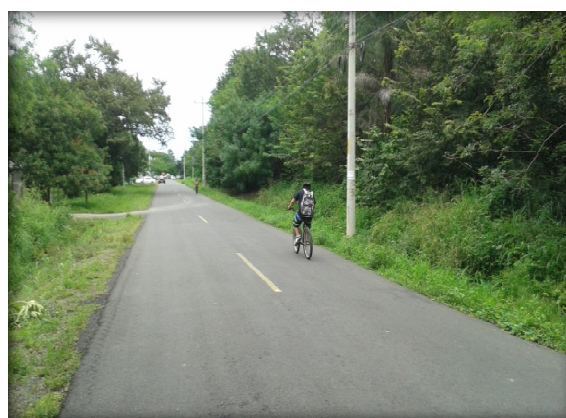
Fotografía 9.5 y 9.6. Vista general de la calle que da acceso al “Campus Liberia”. Se aprecia la no existencia de aceras (MAPG-Noviembre, 2013)

- Existe una calle principal que da acceso al “Campus Liberia”, aunque no existe una vía que permita el acceso vehicular hasta el AP,
- El tránsito de vehículos por la vía que pasa frente al “Campus Liberia” es intermitente y se trata de automotores particulares de personas que estudian, trabajan en el sitio,
- En un tramo de dicha vía, específicamente al frente del “Campus Liberia”, se identificó un espacio de acera para las personas que llegan al centro de enseñanza, pero en el resto de la vía comunica al “Campus” con la carretera principal (Ruta N° 21) no existen dispositivos de seguridad vial (aceras, demarcación, ciclovía, etc.),

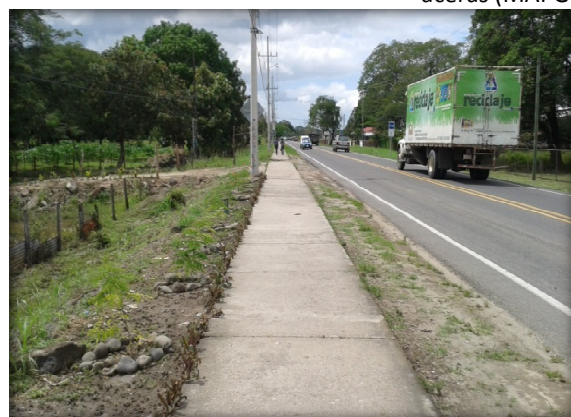
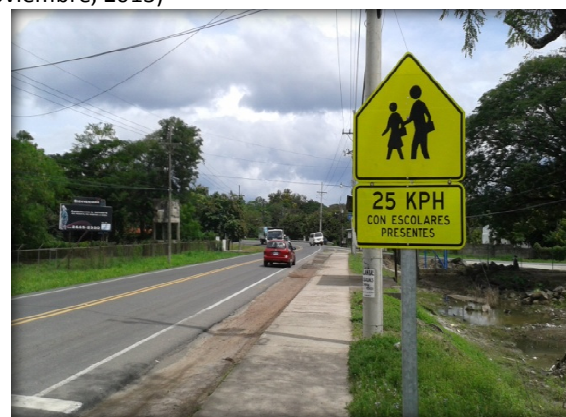
Fotografía 9.7 y 9.8. Vista general de un tramo de la Ruta N° 21 en la que se observan aceras y demarcación vial (MAPG-Noviembre, 2013)

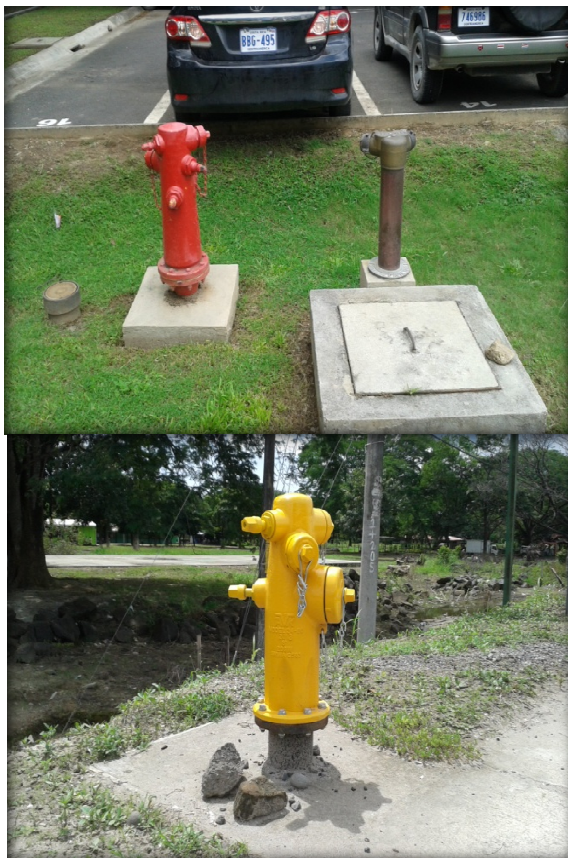
Fotografía 9.9 a 9.10. Dispositivos para la atención de incendios que existen dentro del “Campus” y sitios aledaños (MAPG-Noviembre, 2013)

Dentro del AP, por tratarse de un terreno sin edificaciones, no existen servicios de emergencia. En lo que se refiere a los sitios aledaños, el recorrido permitió identificar varios dispositivos para la atención incendios (hidrantes), ubicados tanto en las instalaciones del “Campus Liberia” como en las afueras de éste.

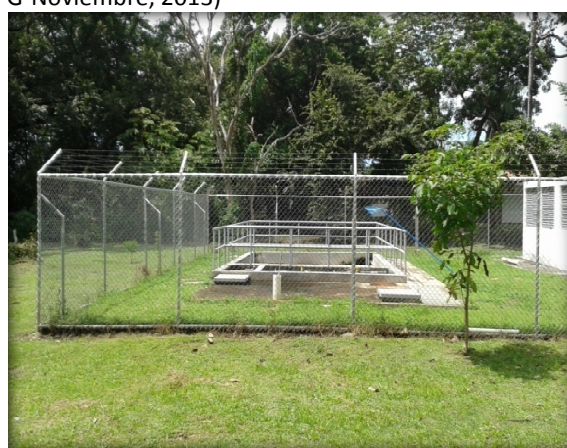
Fotografía 9.14. Planta de tratamiento de aguas negras existente en el “Campus Liberia” (MAPG-Noviembre, 2013)
