Señores
Universidad Nacional
Proyecto Construcción de edificio de dos niveles y obras deportivas
UNIVERSIDAD NACIONAL
Oficina

Asunto: Estudio de suelos

Informe número: 13-OTS-0248-2002

Sírvanse encontrar a continuación los resultados del estudio de suelos solicitado para el proyecto **Construcción de edificio dos niveles y obras deportivas**, en el campus de la sede de la Universidad Nacional que se encuentra ubicada en Liberia, Guanacaste.

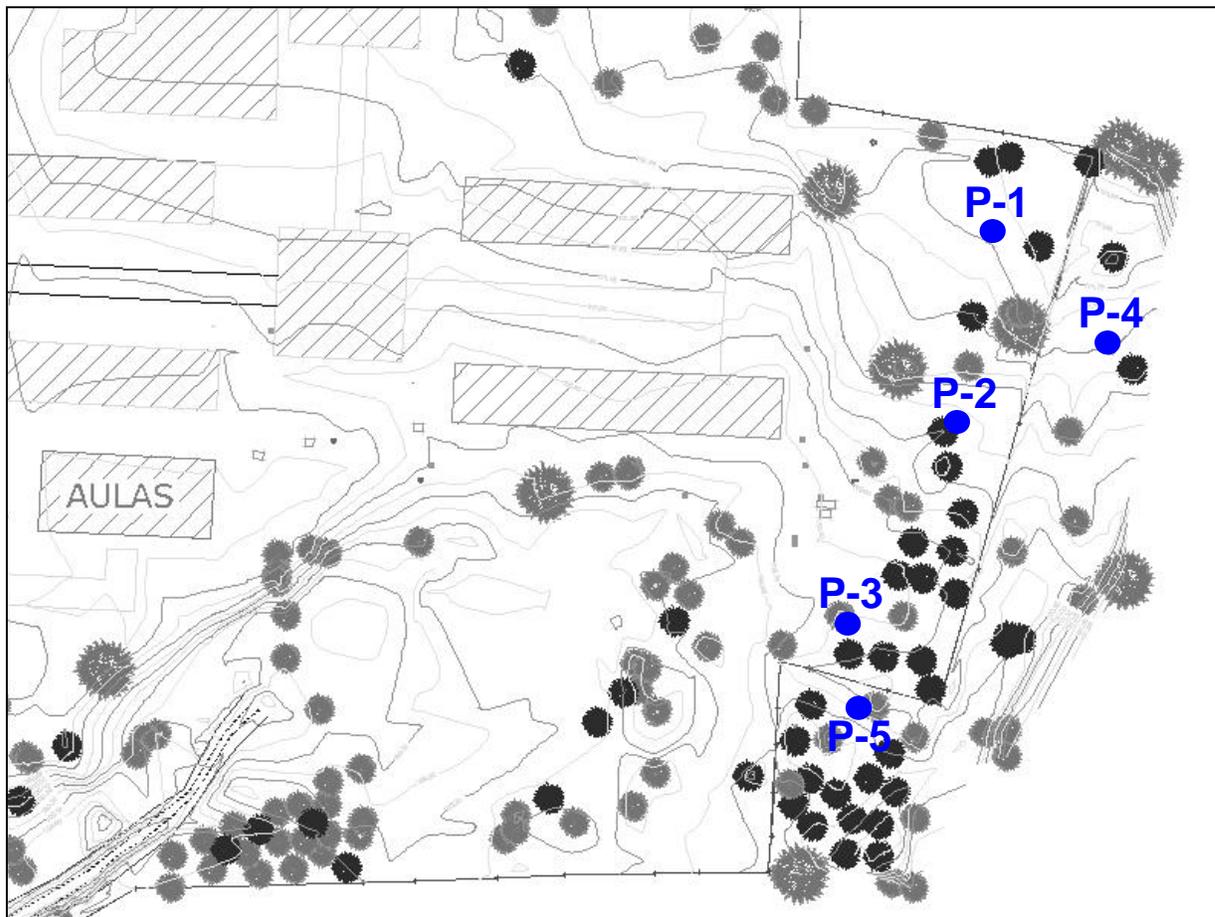
Figura. Diagrama de distribución aproximada de las perforaciones.

Se realizaron cinco perforaciones a percusión utilizando muestreador estándar, con el objetivo de evaluar el comportamiento del suelo existente en el sitio de las investigaciones, las cuales fueron ubicadas en campo por el Ing. Francisco Miranda.

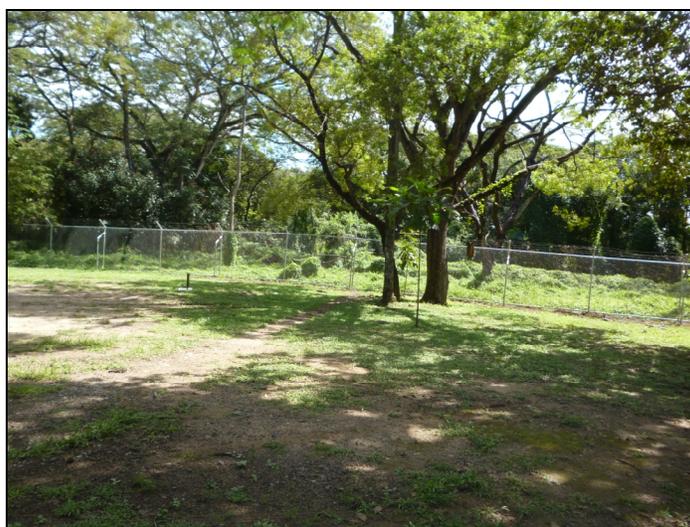
- Ø El terreno analizado presenta una topografía regular. La superficie del terreno se encuentra parcialmente expuesta. No existen edificaciones en las zonas adyacentes a las perforaciones; sin embargo, sí existen obras dentro de la propiedad. Seguidamente se presentan fotografías del sitio.
- Ø Se encontró presencia de nivel freático o de un nivel de saturación importante a una profundidad variable entre aproximadamente 4,8 m y 5,4 m en las perforaciones realizadas al momento de ejecutar los trabajos en el sitio.

Fotografía. Vista de la zona estudiada.

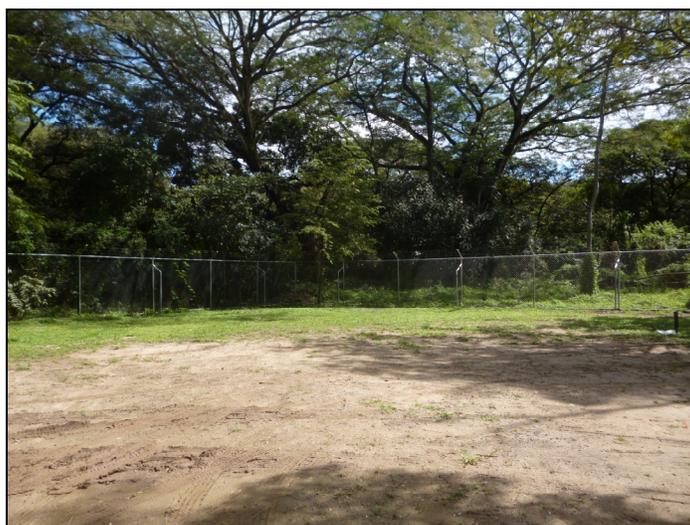
Fotografía. Vista de la zona estudiada.

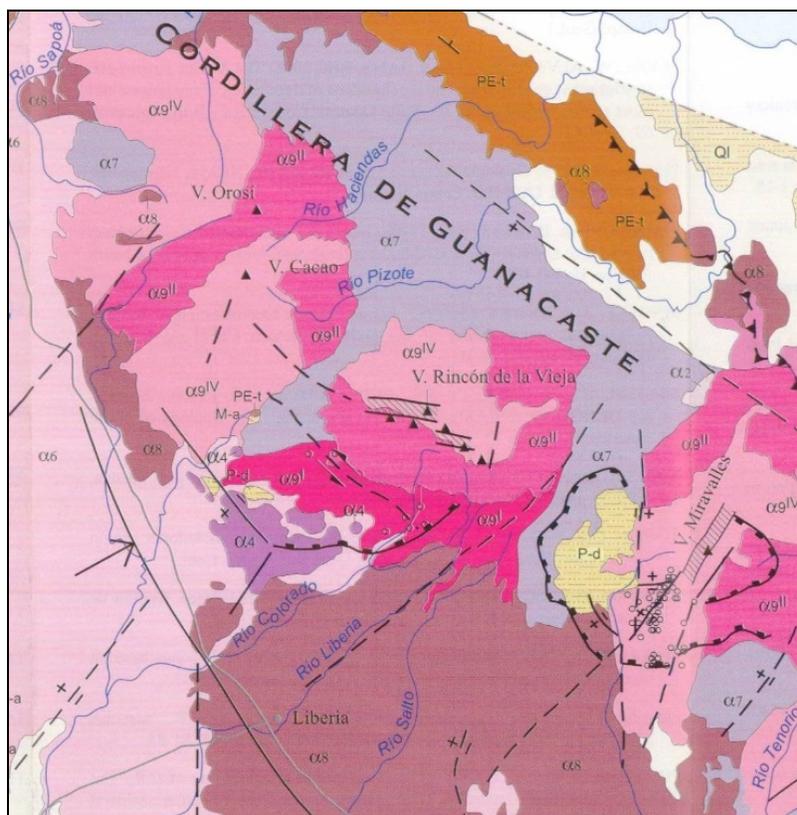
- ∅ La geología de la zona corresponde con ignimbritas y tobas del Pleistoceno α8 (Denyer & Alvarado, 2007). Por lo que los suelos encontrados en las perforaciones se consideran producto de la meteorización de la matriz de estos materiales.

Figura. Mapa geológico de la zona.
Fuente: Denyer & Alvarado, 2007.

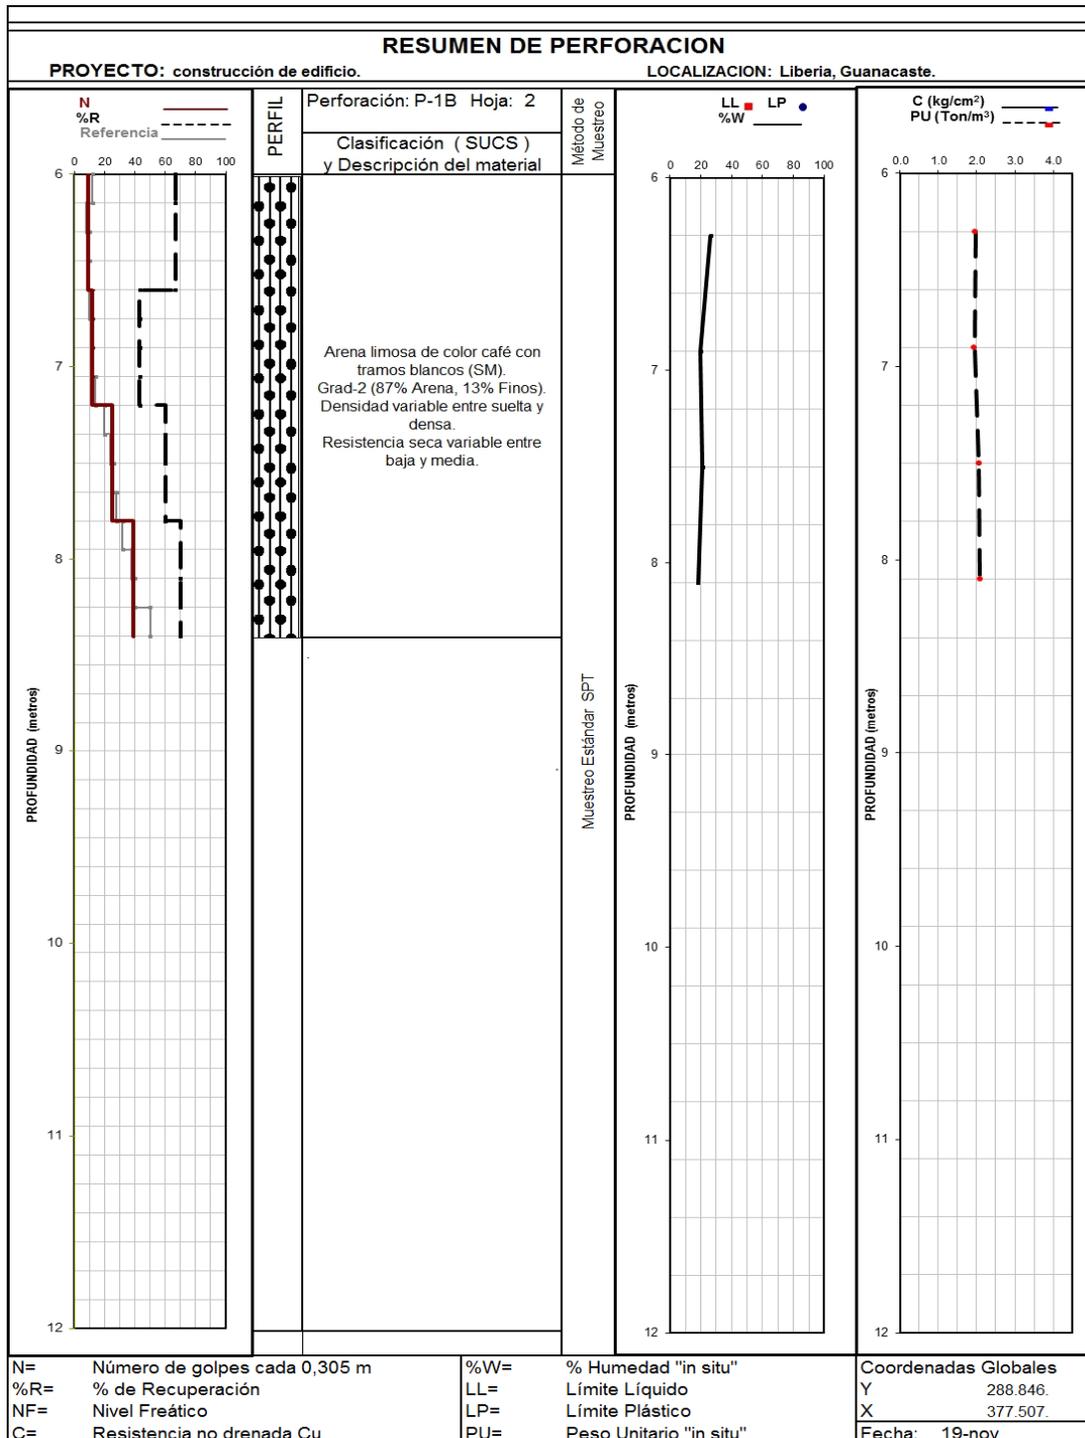
PERFORACIÓN P-1 (OTS-0248)

0,00 a 3,30 m	Existe una arena arcillosa de color café (SC). LA-1 (LL=30%, LP=18%). Grad-1 (2% Grava, 64% Arena, 34% Finos). Densidad variable entre suelta y medianamente densa. Resistencia seca media.
3,30 a 4,20 m	Se encuentra una arcilla limosa de media plasticidad de color blanca (CL). LA-2 (LL=44%, LP=22%). Consistencia variable entre rígida y muy rígida. Resistencia seca media.
4,20 a 8,4 m	Existe una arena limosa de color café con tramos blancos (SM). Grad-2 (87% Arena, 13% Finos). Densidad variable entre suelta y densa. Resistencia seca variable entre baja y media.

Perforación No	Profundidad desde el nivel actual del terreno (m)	Capacidad soportante admisible (ton/m ²)
P-1	0,00 – 2,40	5
	2,40 – 4,80	8
	4,80 – 7,20	6
	7,20 – 7,80	12
	7,80 – 8,40	15
P-2	0,00 – 4,20	8
	4,20 – 5,40	3
	5,40 – 6,00	8
	6,00 – 6,60	10
	6,60 – 7,20	12
	7,20 – 7,80	15
	7,80 – 8,40	20
P-3	0,00 – 2,10	4
	2,10 – 4,20	6
	4,20 – 4,80	8
	4,80 – 6,00	10
P-4	0,00 – 1,80	4
	1,80 – 2,40	5
	2,40 – 4,20	6
	4,20 – 6,60	8
	6,60 – 7,20	10
	7,20 – 7,80	12
	7,80 – 8,40	20
P-5	0,00 – 2,40	4
	2,40 – 6,00	6

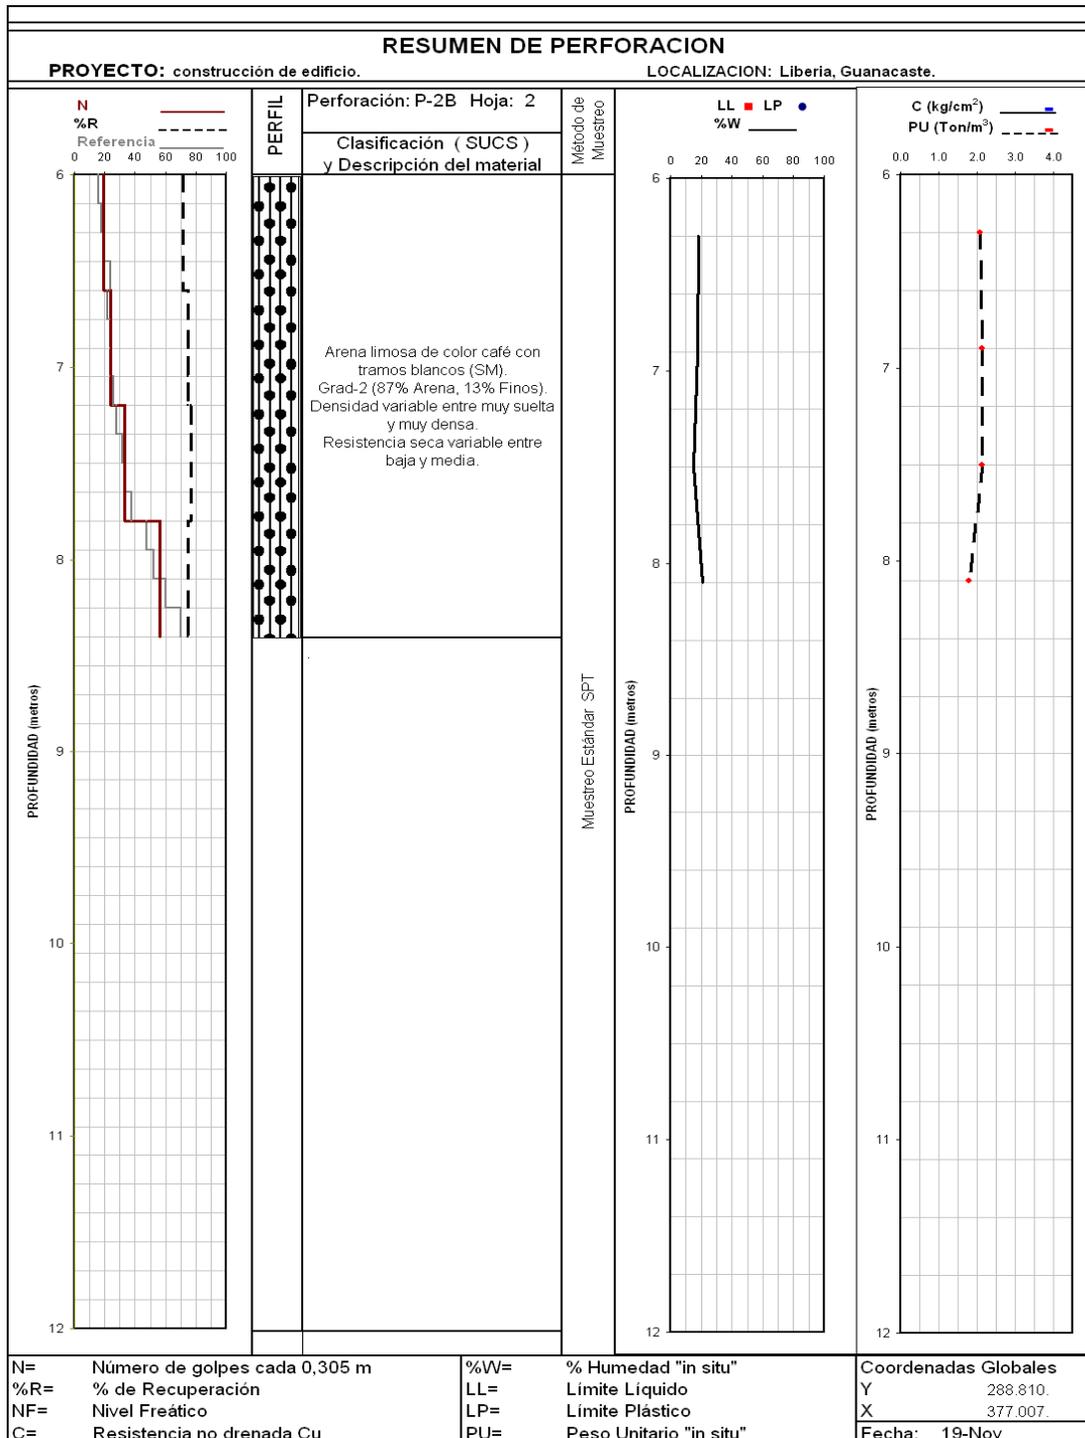
PERFORACIÓN P-2 (OTS-0248)

- 0,00 a 2,70 m** Existe una arena arcillosa de color café (SC).
LA-1 (LL=30%, LP=18%).
Grad-1 (2% Grava, 64% Arena, 34% Finos).
Densidad variable entre suelta y medianamente densa.
Resistencia seca media.
- 2,70 a 3,60 m** Se encuentra una arcilla limosa de media plasticidad de color blanca (CL).
LA-2 (LL=44%, LP=22%).
Consistencia rígida.
Resistencia seca media.
- 3,60 a 8,40 m** Existe una arena limosa de color café con tramos blancos (SM).
Grad-2 (87% Arena, 13% Finos).
Densidad variable entre muy suelta y muy densa.
Resistencia seca variable entre baja y media.

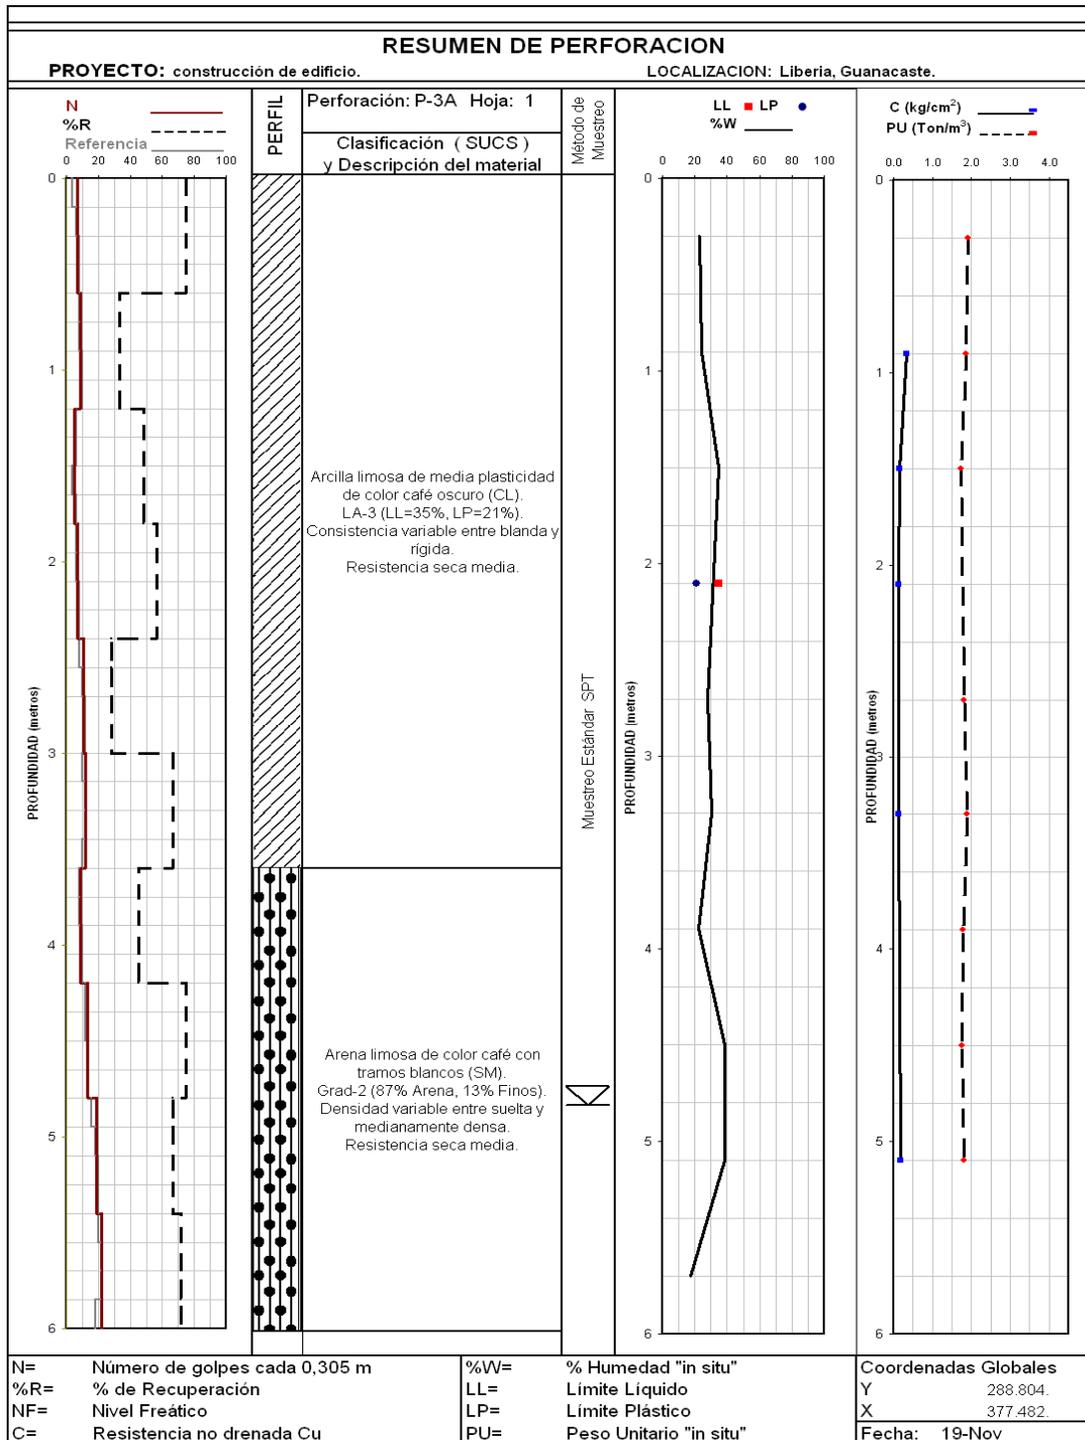
PERFORACIÓN P-3 (OTS-0248)

- 0,00 a 3,60 m** Existe una arcilla limosa de media plasticidad de color café oscuro (CL).
LA-3 (LL=35%, LP=21%).
Consistencia variable entre blanda y rígida.
Resistencia seca media.
- 3,60 a 6,00 m** Se encuentra una arena limosa de color café con tramos blancos (SM).
Grad-2 (87% Arena, 13% Finos).
Densidad variable entre suelta y medianamente densa.
Resistencia seca media.

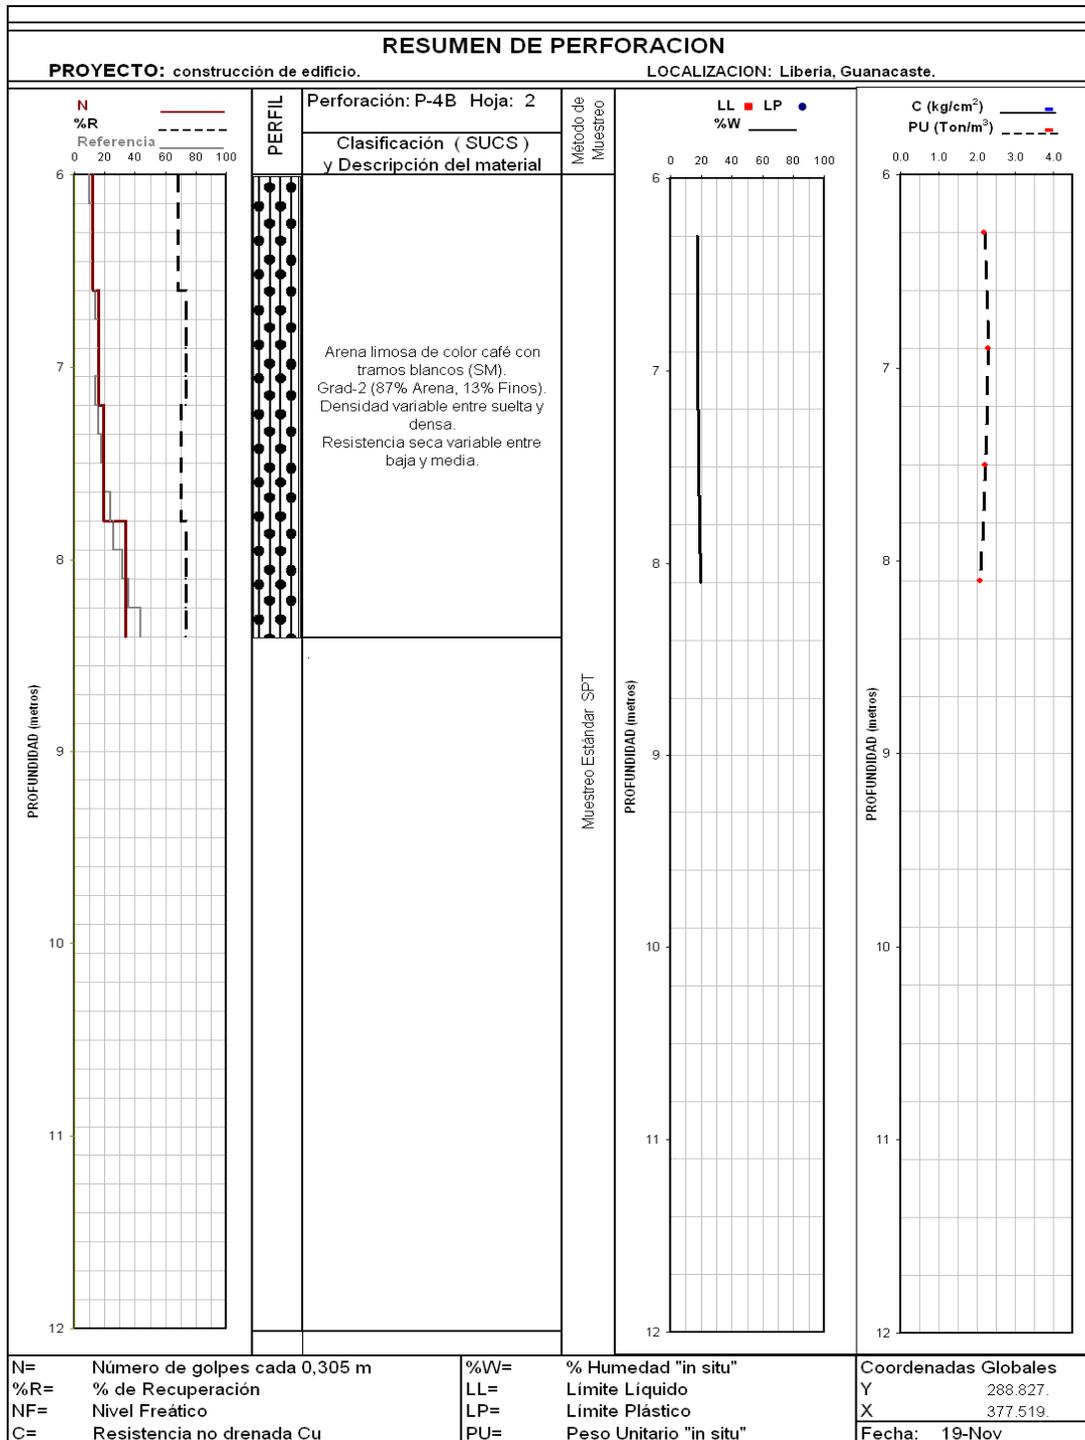
PERFORACIÓN P-4 (OTS-0248)

- 0,00 a 1,20 m** Existe una arena limosa de color café oscuro (SM).
Grad-3 (1% Grava, 61% Arena, 39% Finos).
Densidad variable entre muy suelta y suelta.
Resistencia seca media.

- 1,20 a 3,00 m** Se encuentra una arena limosa de color café con tramos de limo café oscuro (SM).
Grad-4 (2% Grava, 75% Arena, 23% Finos).
Densidad variable entre muy suelta y medianamente densa.
Resistencia seca media.

- 3,00 a 3,60 m** Existe una arena limosa de color café con tramos blancos (SM).
Grad-2 (87% Arena, 13% Finos).
Densidad variable entre suelta y medianamente densa.
Resistencia seca media.

- 3,60 a 6,00 m** Se encuentra una arcilla arenosa de media plasticidad de color café con vetas grises (CL).
LA-4 (LL=38%, LP=21%).
Consistencia variable entre rígida y muy rígida.
Resistencia seca media.

- 6,00 a 8,40 m** Existe una arena limosa de color café con tramos blancos (SM).
Grad-2 (87% Arena, 13% Finos).
Densidad variable entre suelta y densa.
Resistencia seca variable entre baja y media.

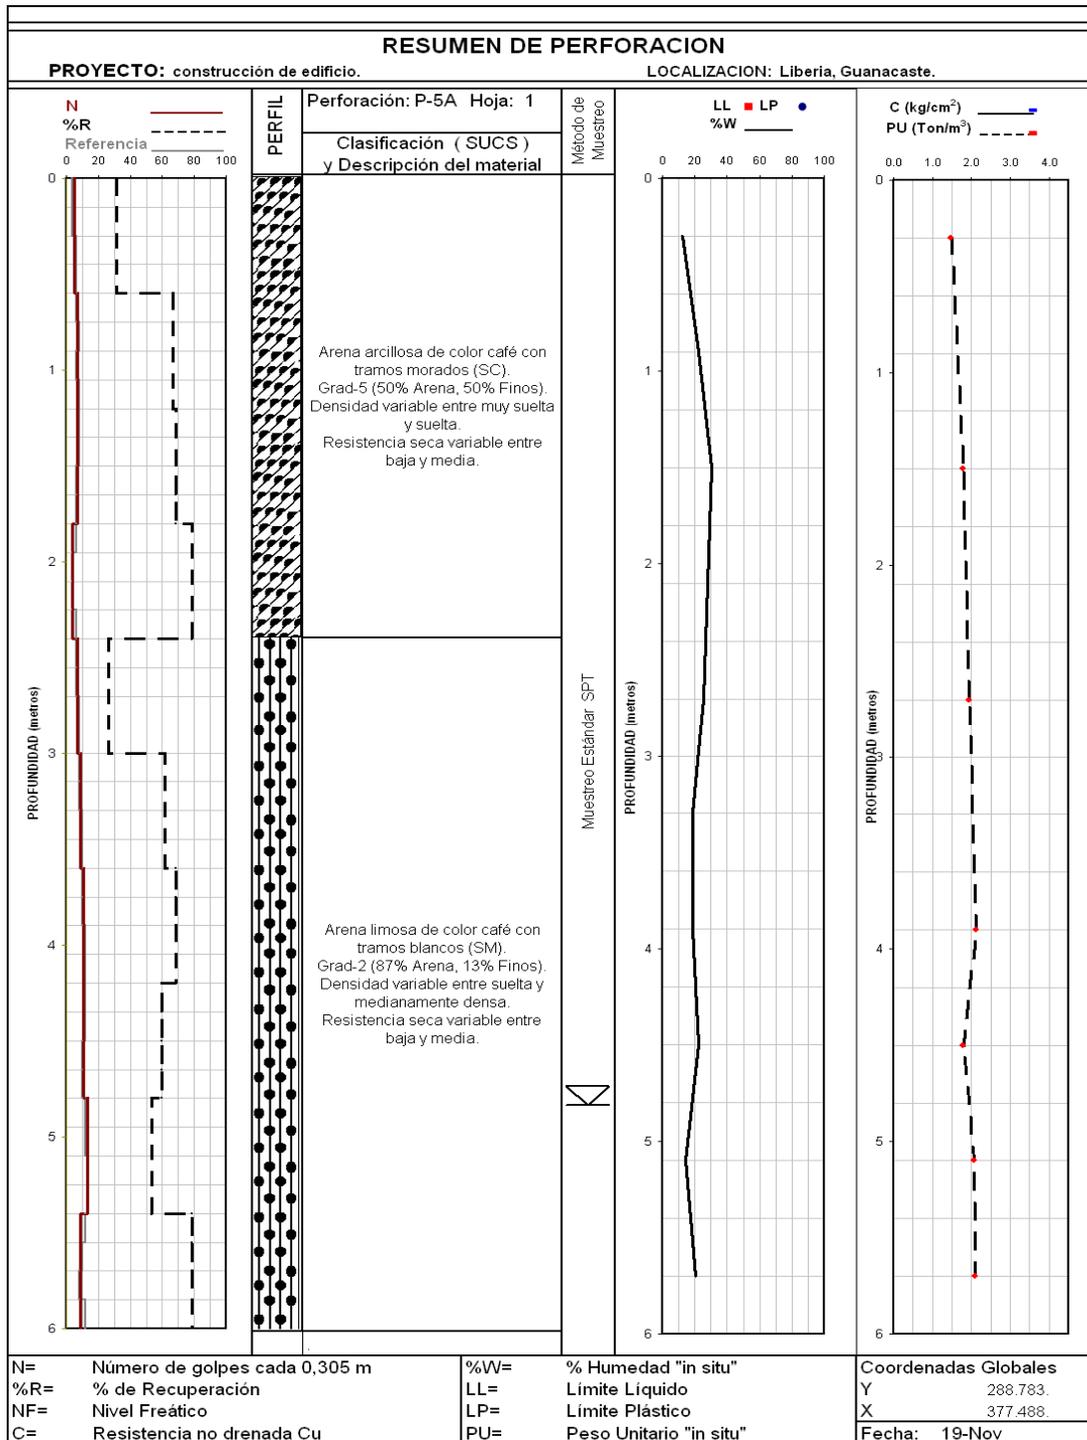
PERFORACIÓN P-5 (OTS-0248)

- 0,00 a 2,40 m** Existe una arena arcillosa de color café con tramos morados (SC).
Grad-5 (50% Arena, 50% Finos).
Densidad variable entre muy suelta y suelta.
Resistencia seca variable entre baja y media.
- 2,40 a 6,00 m** Se encuentra una arena limosa de color café con tramos blancos (SM).
Grad-2 (87% Arena, 13% Finos).
Densidad variable entre suelta y medianamente densa.
Resistencia seca variable entre baja y media.

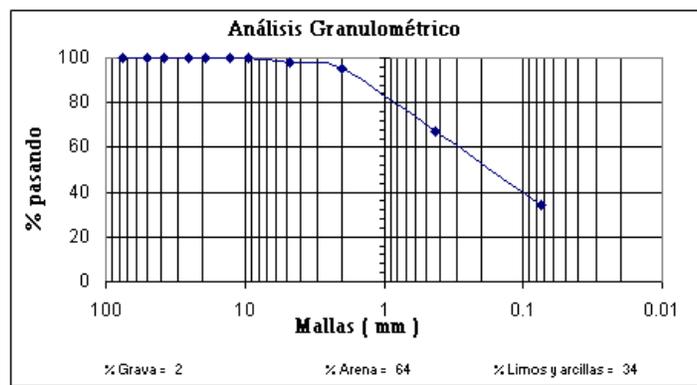
GRADUACIÓN No 1

Descripción del material (objeto de ensayo): Arena arcillosa de color café (SC).

Tamiz No.	%Pasando
76,2 mm	100.0
50,8 mm	100.0
38,1mm	100.0
25,4 mm	100.0
19 mm	100.0
12,7 mm	100.0
9,5 mm	99.7
No. 4	98.1
No. 10	95.1
No. 40	67.1
No. 200	34.0

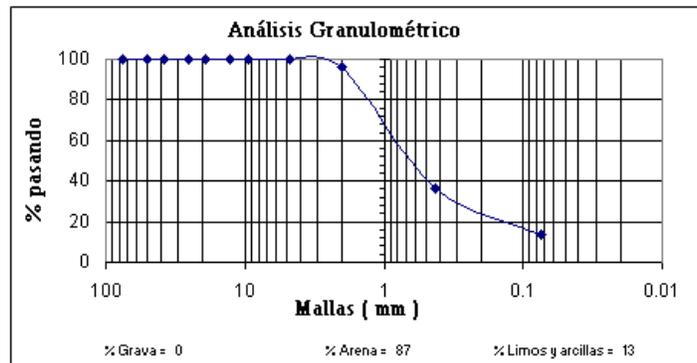
GRADUACIÓN No 2

Descripción del material (objeto de ensayo): Arena limosa de color café con tramos blancos (SM).

Tamiz No.	%Pasando
76,2 mm	100.0
50,8 mm	100.0
38,1mm	100.0
25,4 mm	100.0
19 mm	100.0
12,7 mm	100.0
9,5 mm	100.0
No. 4	99.9
No. 10	95.9
No. 40	36.2
No. 200	13.3

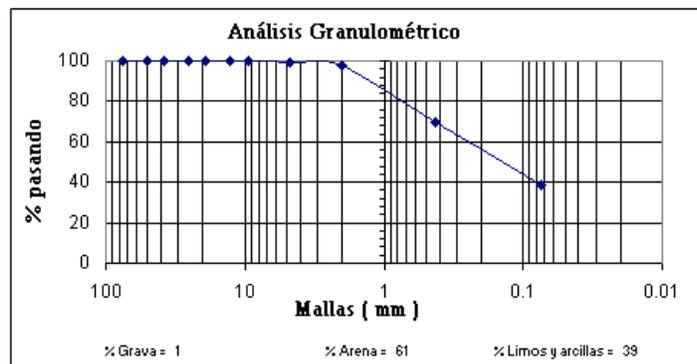
GRADUACIÓN No 3

Descripción del material (objeto de ensayo): Arena limosa de color café oscuro (SM).

Tamiz No.	%Pasando
76,2 mm	100.0
50,8 mm	100.0
38,1mm	100.0
25,4 mm	100.0
19 mm	100.0
12,7 mm	100.0
9,5 mm	100.0
No. 4	99.4
No. 10	97.8
No. 40	70.0
No. 200	38.7

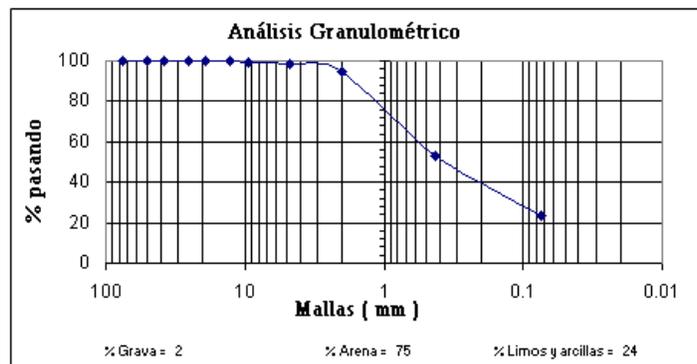
GRADUACIÓN No 4

Descripción del material (objeto de ensayo): Arena limosa de color café con tramos de limo café oscuro (SM).

Tamiz No.	%Pasando
76,2 mm	100.0
50,8 mm	100.0
38,1mm	100.0
25,4 mm	100.0
19 mm	100.0
12,7 mm	100.0
9,5 mm	99.5
No. 4	98.5
No. 10	94.5
No. 40	53.2
No. 200	23.9

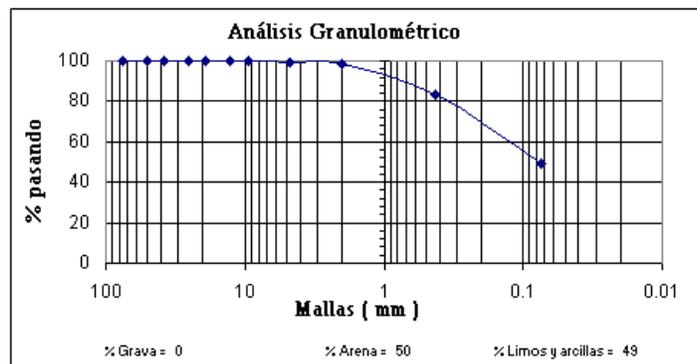
GRADUACIÓN No 5

Descripción del material (objeto de ensayo): Arena arcillosa de color café con tramos morados (SC).

Tamiz No.	%Pasando
76,2 mm	100.0
50,8 mm	100.0
38,1mm	100.0
25,4 mm	100.0
19 mm	100.0
12,7 mm	100.0
9,5 mm	100.0
No. 4	99.5
No. 10	98.2
No. 40	83.6
No. 200	49.1

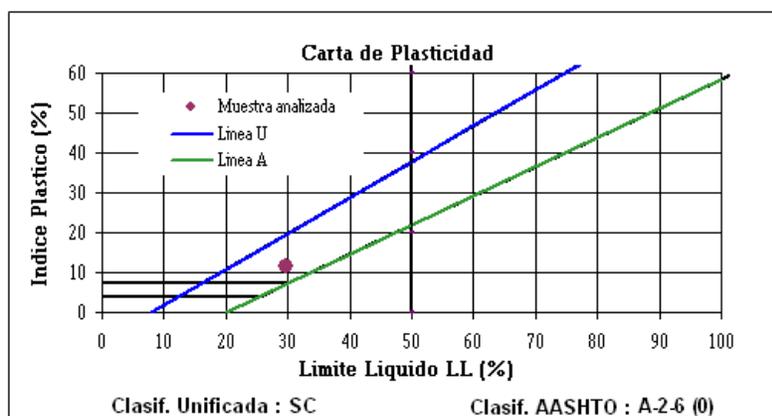
LIMITE DE ATTERBERG No 1

Descripción del material (objeto de ensayo): Arena arcillosa de color café (SC).

Limite de Atterberg	
Límite líquido	30
Límite plástico	18
Indice plástico	12

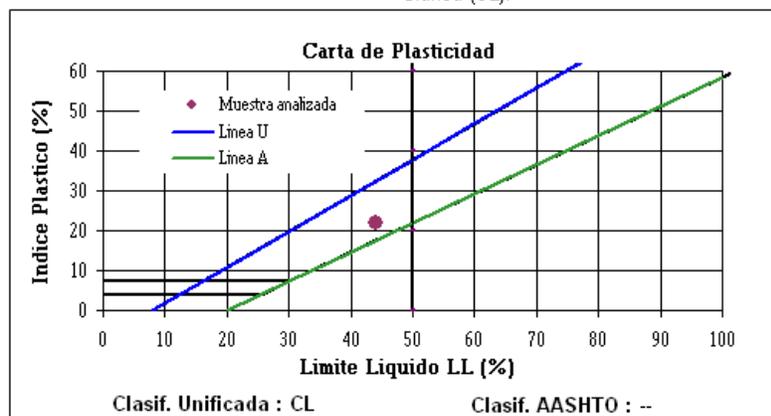
LIMITE DE ATTERBERG No 2

Descripción del material (objeto de ensayo): Arcilla limosa de media plasticidad de color blanca (CL).

Limite de Atterberg	
Límite líquido	44
Límite plástico	22
Indice plástico	22

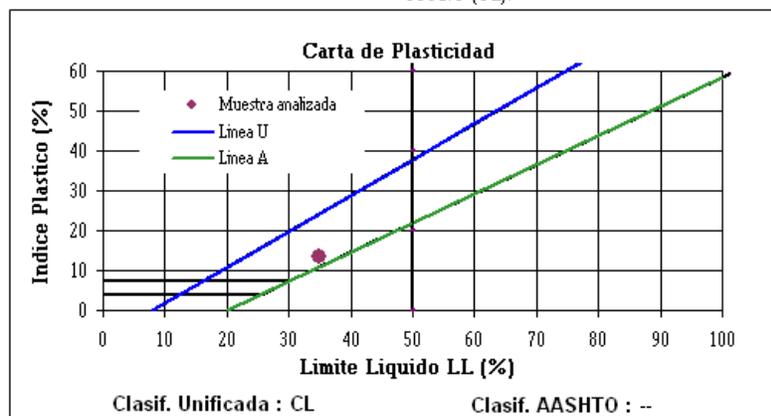
LIMITE DE ATTERBERG No 3

Descripción del material (objeto de ensayo): Arcilla limosa de media plasticidad de color café oscuro (CL).

Limite de Atterberg	
Límite líquido	35
Límite plástico	21
Índice plástico	13

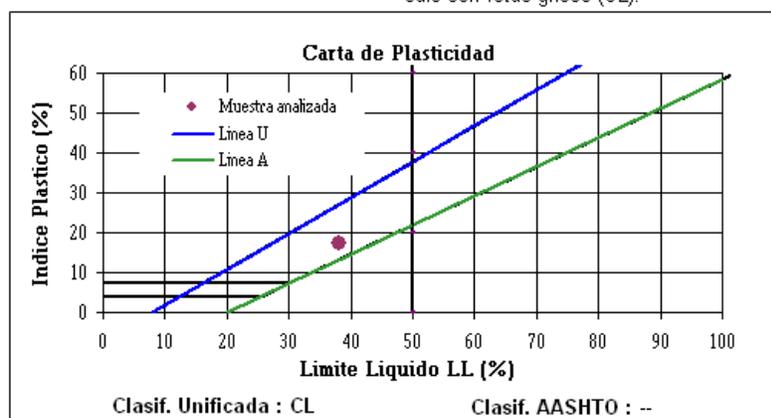
LIMITE DE ATTERBERG No 4

Descripción del material (objeto de ensayo): Arcilla arenosa de media plasticidad de color café con vetas grises (CL).

Limite de Atterberg	
Límite líquido	38
Límite plástico	21
Índice plástico	17
