ESTUDIO DE SUELOS

14-OTS-0028-2002

RESIDENCIAS UNIVERSITARIAS

CONSTRUCCIÓN DE EDIFICIO DE TRES NIVELES

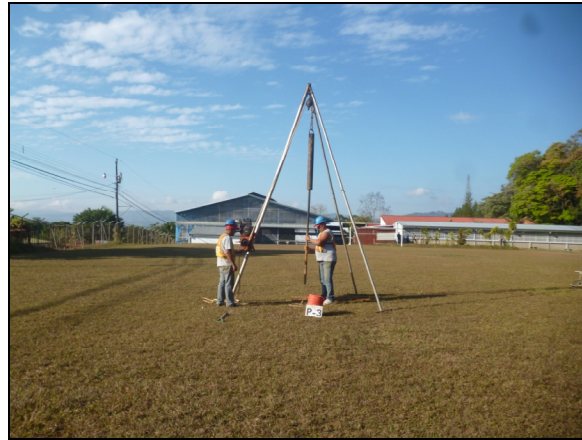
- ∅ El terreno analizado corresponde con una cancha de fútbol y presenta una topografía plana; sin embargo, existen taludes en la periferia de la cancha. La superficie del terreno se encuentra cubierta por césped. No existen edificaciones construidas en las proximidades de las investigaciones. Seguidamente se presentan fotografías del sitio.
- ∅ No se encontró nivel freático en las perforaciones realizadas al momento de ejecutar los trabajos en el sitio.

Fotografía. Vista de la zona estudiada.

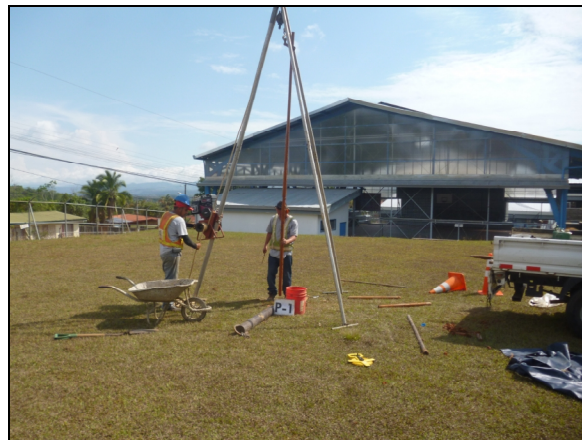
Fotografía. Vista de la zona estudiada.

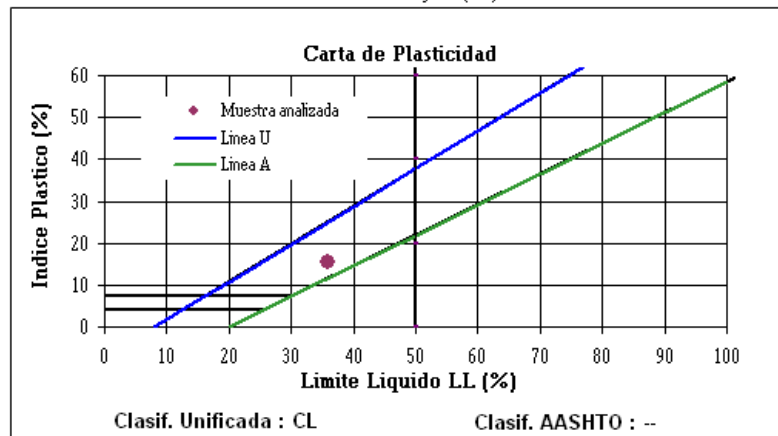
LIMITE DE ATTERBERG No 1

Descripción del material (objeto de ensayo): Arcilla limosa de media plasticidad de color rojiza (CL).

Limite de Atterberg	
Límite líquido	36
Límite plástico	21
Índice plástico	15

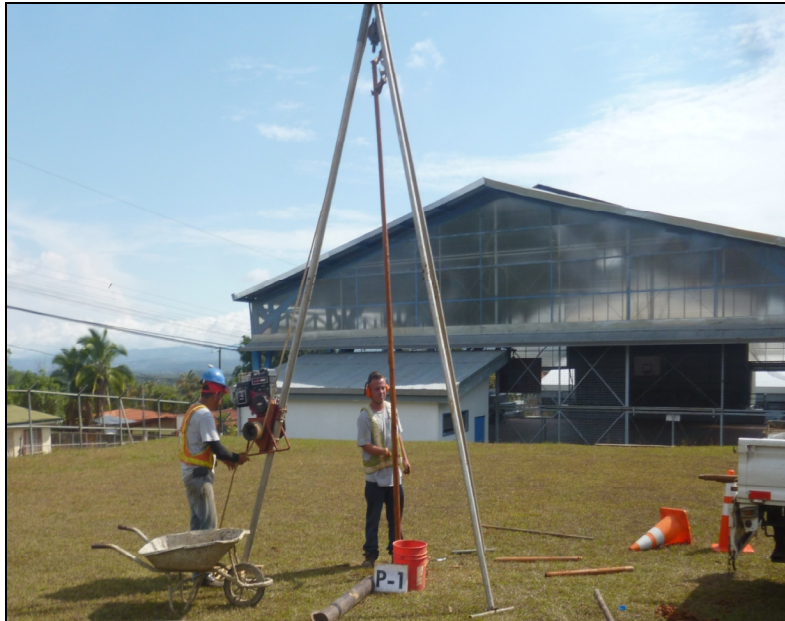
PERFORACIÓN P-1 (OTS-0028)

- 0,00 a 0,45 m** Existe un limo arcilloso de color café con rastros de contenido vegetal.
Consistencia variable entre medianamente rígida y muy rígida.
Resistencia seca media.
- 0,45 a 6,60 m** Se encuentra una arcilla limosa de media plasticidad de color rojiza (CL).
LA-1 (LL=36%, LP=21%).
Consistencia variable entre rígida y muy rígida.
Resistencia seca media.
- 6,60 a 8,40 m** Se encuentra un limo arcilloso de color rojizo con vetas café (ML/MH).
LA-2 (LL=50%, LP=32%).
Consistencia variable entre muy rígida y dura.
Resistencia seca media.

Perforación No	Profundidad desde el nivel actual del terreno (m)	Capacidad soportante admisible (ton/m ²)
P-1	0,00 – 0,60	6
	0,60 – 6,60	10
	6,60 – 7,20	15
	7,20 – 8,40	20
P-2	0,00 – 1,20	6
	1,20 – 1,80	8
	1,80 – 3,60	10
	3,60 – 6,60	15
	6,60 – 8,40	20
P-3	0,00 – 0,60	4*
	0,60 – 1,20	5
	1,20 – 2,40	8
	2,40 – 5,40	10
	5,40 – 6,60	14
	6,60 – 7,20	16
	7,20 – 8,40	20
P-4	0,00 – 0,60	4*
	0,60 – 1,20	8
	1,20 – 1,80	12
	1,80 – 3,60	15
	3,60 – 6,60	18
	6,60 – 8,40	20

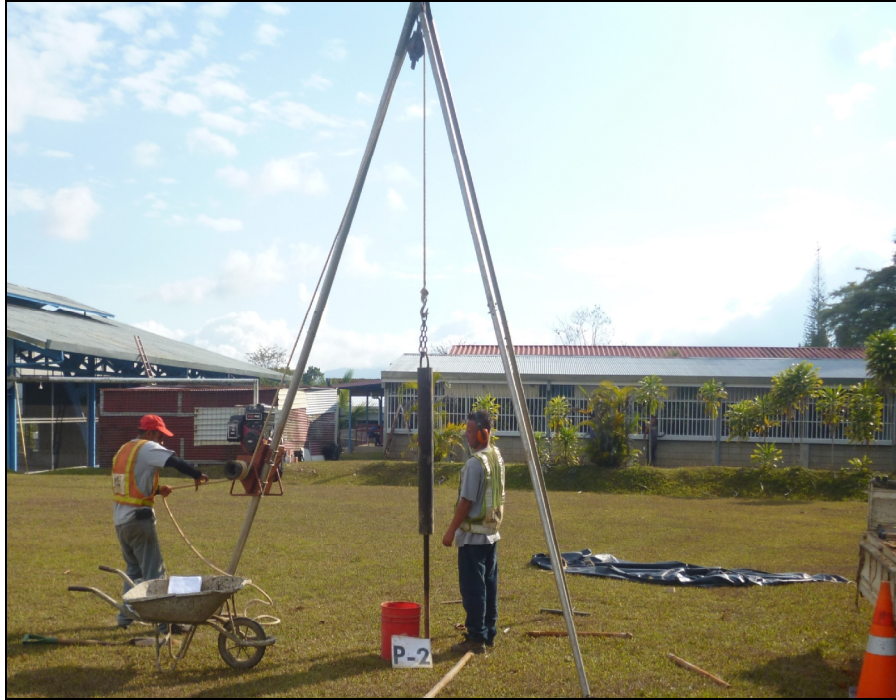
PERFORACIÓN P-2 (OTS-0028)

- 0,00 a 0,45 m** Existe un limo arcilloso de color café con rastros de contenido vegetal.
Consistencia variable entre medianamente rígida y rígida.
Resistencia seca media.
- 0,45 a 5,40 m** Se encuentra una arcilla limosa de media plasticidad de color rojiza (CL).
LA-1 (LL=36%, LP=21%).
Consistencia variable entre rígida y muy rígida.
Resistencia seca media.
- 5,40 a 8,40 m** Existe un limo arcilloso de color rojizo con vetas café (ML/MH).
LA-2 (LL=50%, LP=32%).
Consistencia variable entre muy rígida y dura.
Resistencia seca media.

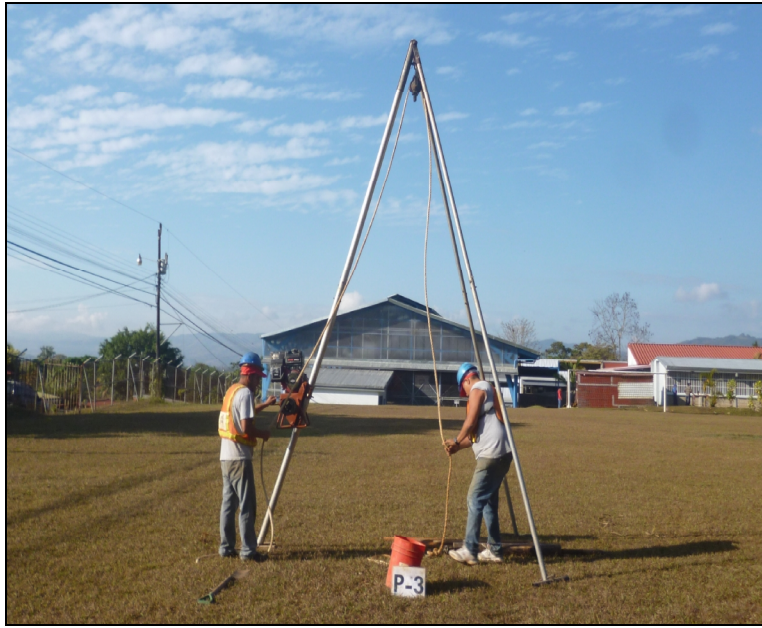
PERFORACIÓN P-3 (OTS-0028)

- 0,00 a 0,45 m** Existe un limo arcilloso de color café con rastros de contenido vegetal.
Consistencia variable entre blanda y medianamente rígida.
Resistencia seca baja.
- 0,45 a 4,20 m** Se encuentra una arcilla limosa de media plasticidad de color rojiza (CL).
LA-1 (LL=36%, LP=21%).
Consistencia variable entre medianamente rígida y muy rígida.
Resistencia seca variable entre baja y media.
- 4,20 a 8,10 m** Existe un limo arcilloso de color rojizo con vetas café (ML/MH).
LA-2 (LL=50%, LP=32%).
Consistencia variable entre rígida y dura.
Resistencia seca media.
- 8,10 a 8,40 m** Se encuentra una arcilla inorgánica de alta plasticidad de color café claro (CL/CH).
LA-3 (LL=50%, LP=25%).
Consistencia dura.
Resistencia seca media.

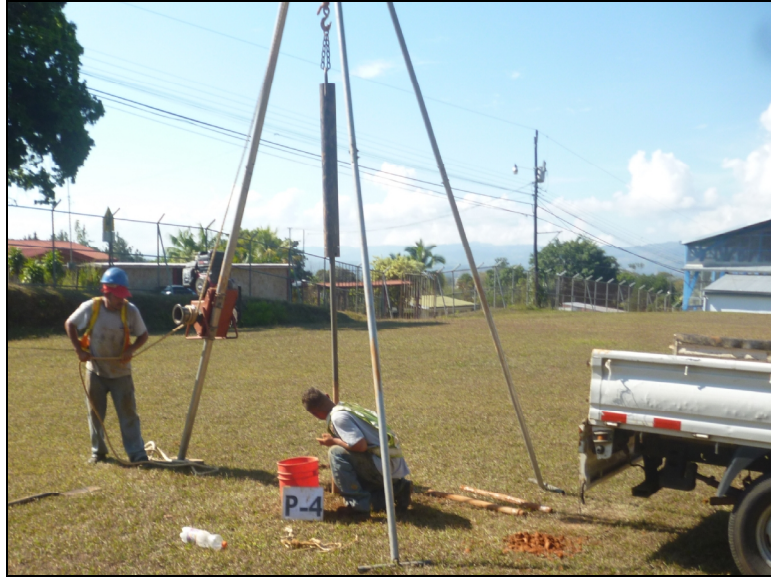
PERFORACIÓN P-4 (OTS-0028)

- 0,00 a 0,30 m** Existe un limo arcilloso de color café con rastros de contenido vegetal.
Consistencia variable entre blanda y medianamente rígida.
Resistencia seca media.
- 0,30 a 6,60 m** Se encuentra un limo arcilloso de color rojizo con vetas café (ML/MH).
LA-2 (LL=50%, LP=32%).
Consistencia variable entre medianamente rígida y dura.
Resistencia seca media.
- 6,60 a 7,20 m** Se encuentra una arcilla inorgánica de alta plasticidad de color café claro (CL/CH).
LA-3 (LL=50%, LP=25%).
Consistencia dura.
Resistencia seca media.
- 7,20 a 8,40 m** Existe un limo arcilloso de color rojizo con vetas café (ML/MH).
LA-2 (LL=50%, LP=32%).
Consistencia variable entre muy rígida y dura.
Resistencia seca media.
