Señores  
Universidad Nacional  
**Proyecto Construcción edificio de dos niveles**  
**RESIDENCIAS UNIVERSITARIAS**  
Oficina

**Asunto: Estudio de suelos**

Informe número: 13-OTS-0239-2002

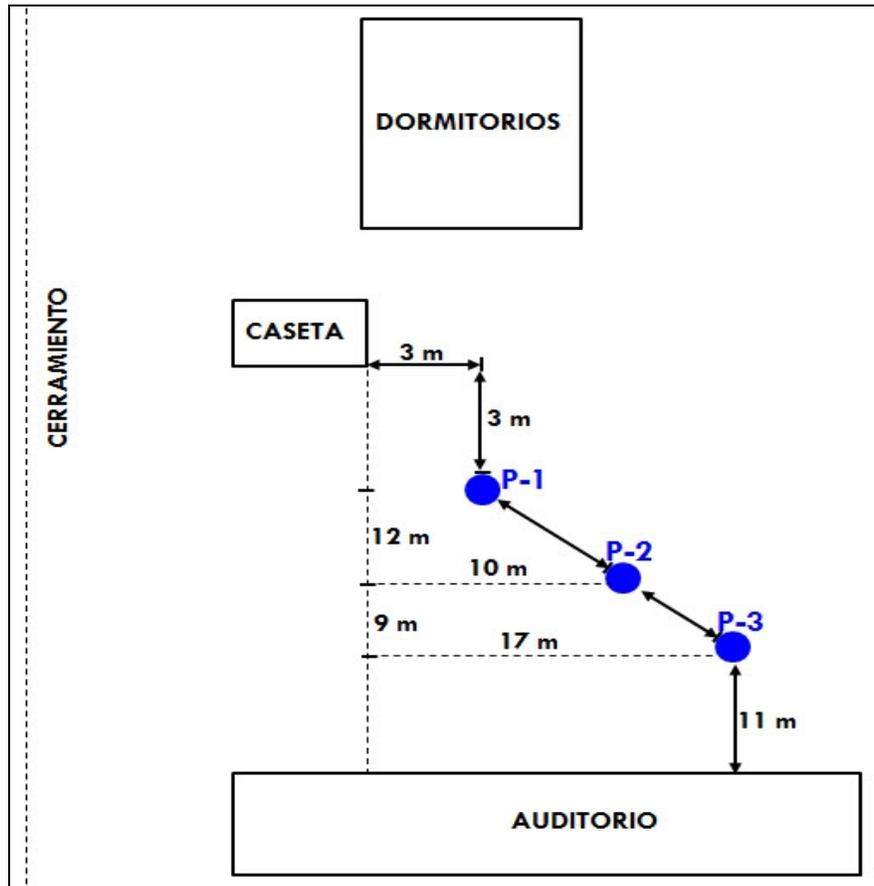
**Figura.** Diagrama de distribución de las perforaciones  
Nota: Las medidas son aproximadas

Ø	Profundidad total de perforación:	7.2 m	
Ø	Profundidad de nivel freático:	2.4 m.	
Ø	Coordenadas nacionales:	255.720. Y	544.624. X

Ø	Profundidad total de perforación:	6.6 m	
Ø	Profundidad de nivel freático:	2.4 m.	
Ø	Coordenadas nacionales:	255.703. Y	544.620. X

Ø	Profundidad total de perforación:	5.4 m	
Ø	Profundidad de nivel freático:	2.4 m.	
Ø	Coordenadas nacionales:	255.701. Y	544.626. X

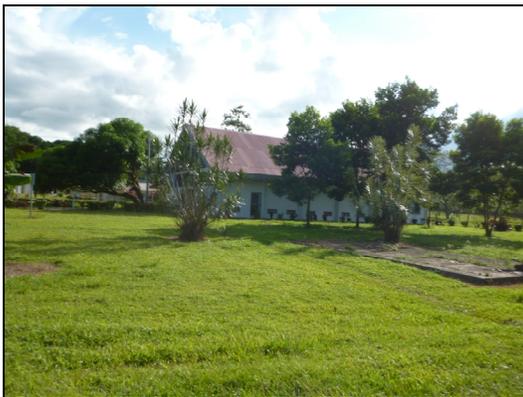
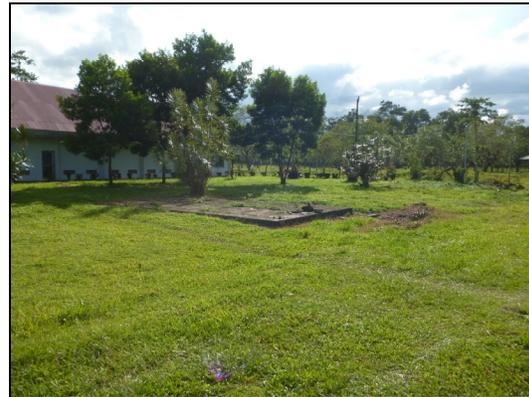
**Fotografías. Vista del sitio de estudio.**

- ∅ El terreno analizado presenta una topografía regular. La superficie del terreno se encuentra parcialmente cubierta por césped. Existen edificaciones construidas dentro de la propiedad. Seguidamente se presentan fotografías del sitio.
- ∅ Se encontró nivel freático a una profundidad de aproximadamente 2,4 m en las perforaciones realizadas al momento de ejecutar los trabajos en el sitio.

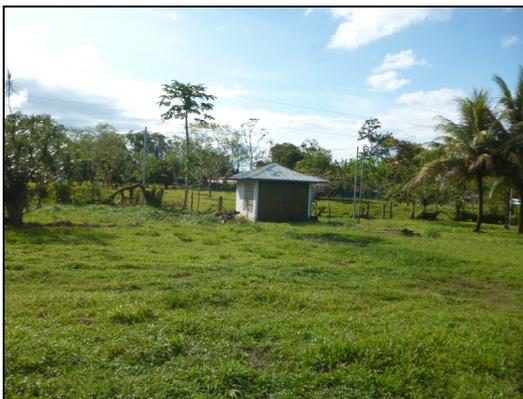
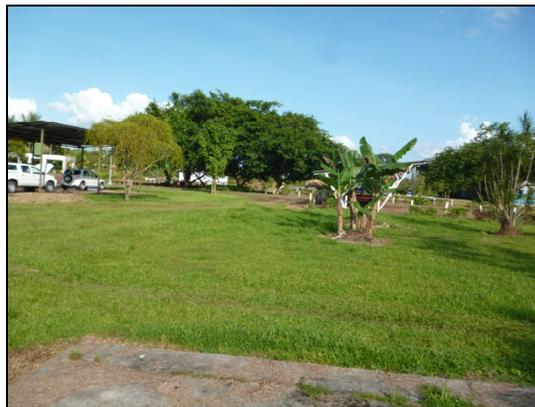
**Fotografías. Vista del sitio de estudio.**

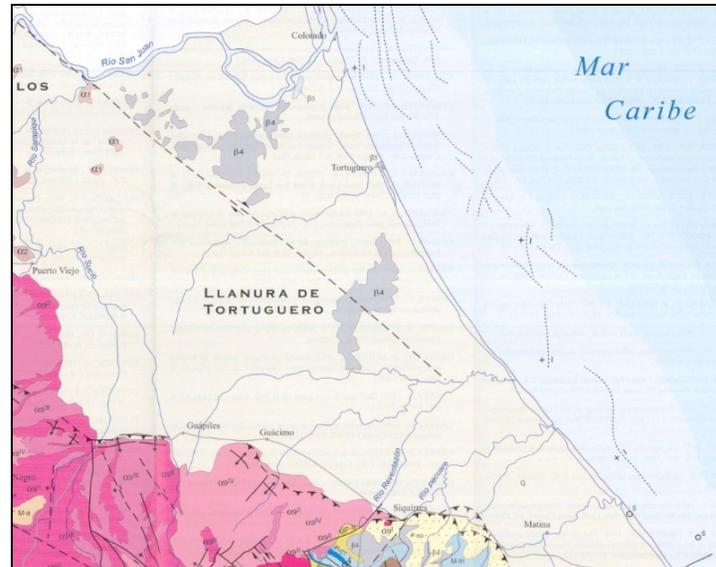
- ∅ La geología de la zona corresponde con sedimentos continentales y de transición marina-costera del Cuaternario Q (Denyer & Alvarado, 2007). Por lo que los suelos encontrados en las perforaciones se consideran producto de la meteorización de la matriz de estos materiales.

**Figura.** Mapa geológico de la zona.  
Fuente: Denyer & Alvarado, 2007.

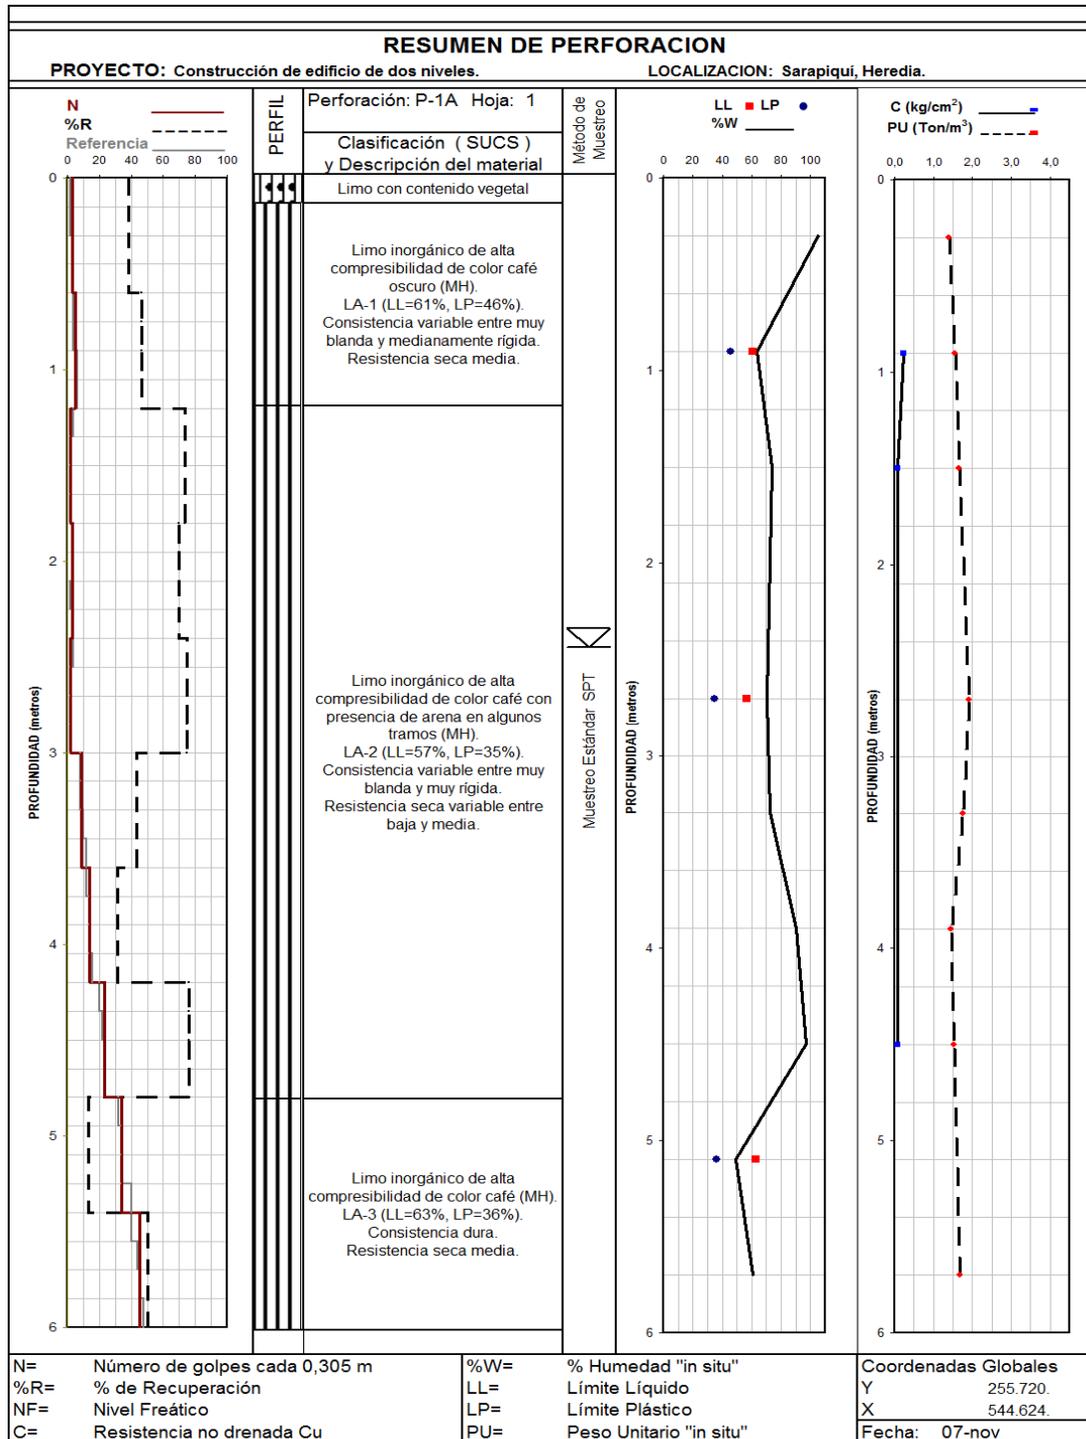
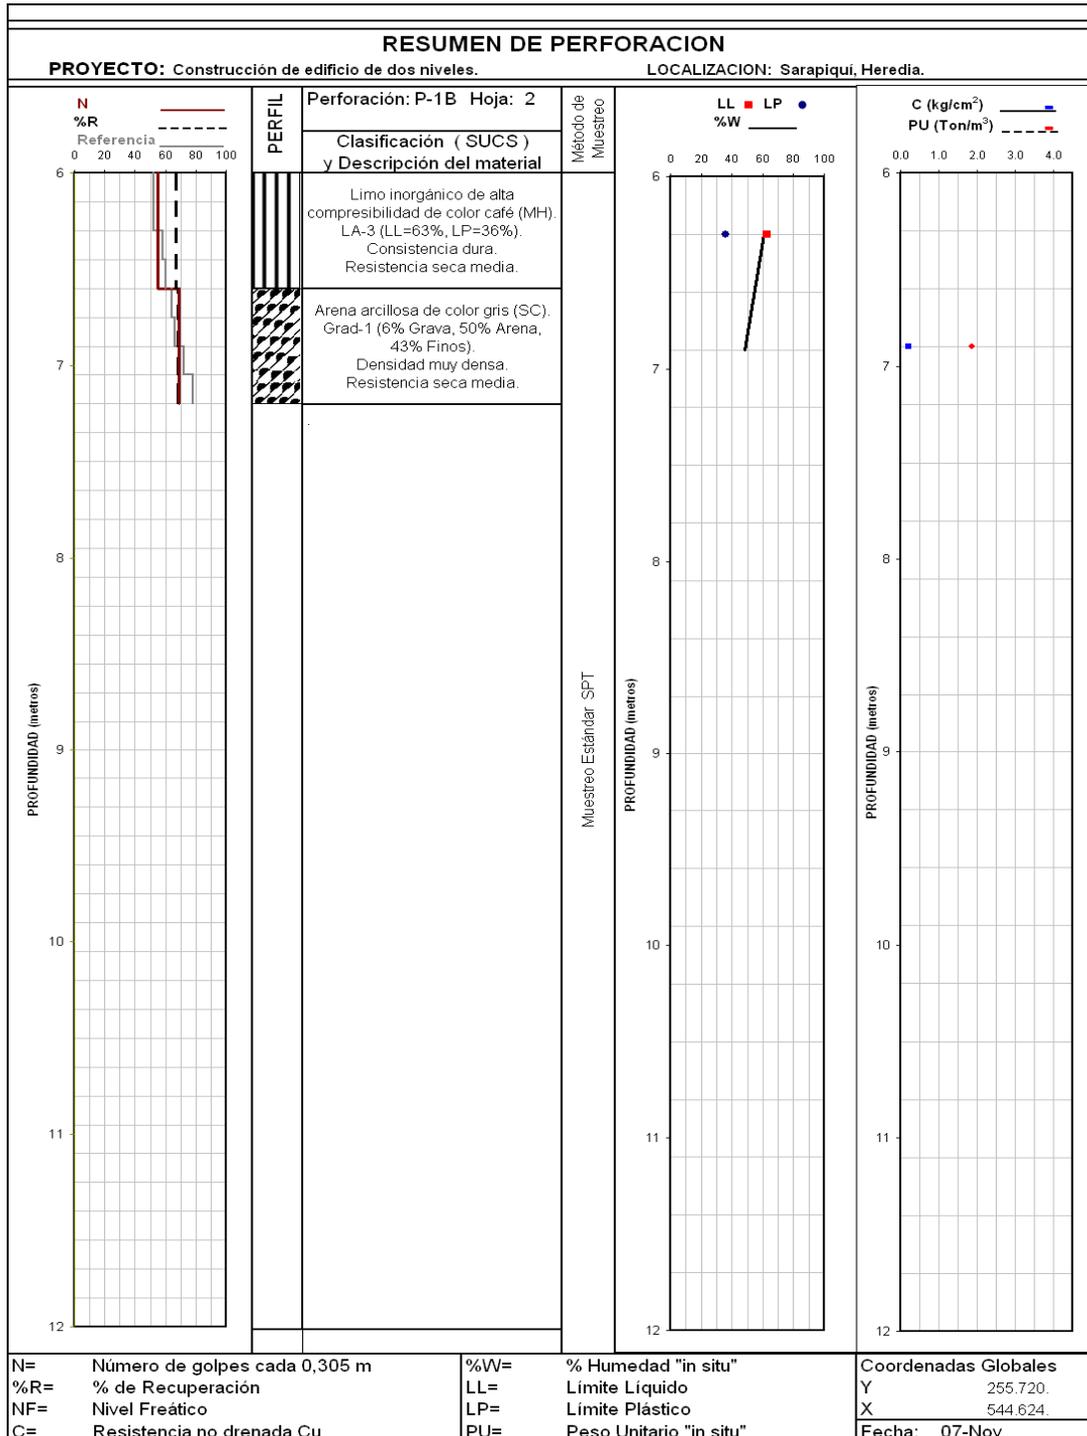
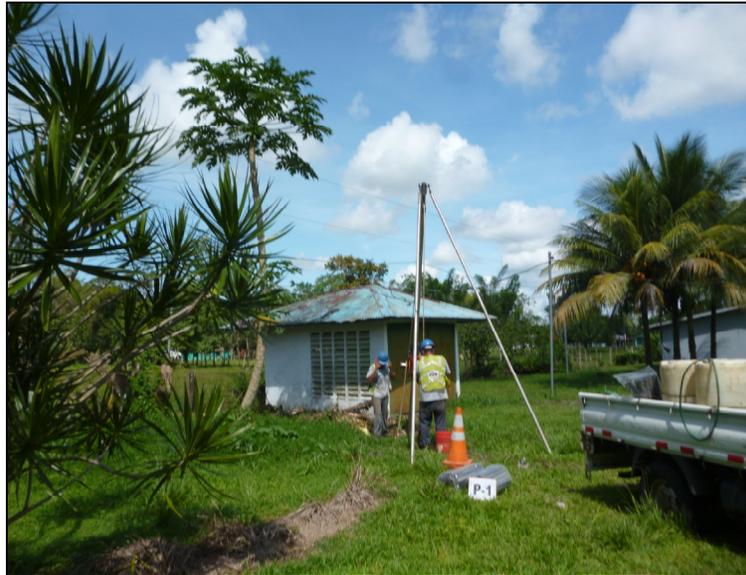
## PERFORACIÓN P-1 (OTS-0239)

<b>0,00 a 0,15 m</b>	Existe un limo con contenido vegetal de color café oscuro. Consistencia muy blanda. Resistencia seca media.
<b>0,15 a 1,20 m</b>	Se encuentra un limo inorgánico de alta compresibilidad de color café oscuro (MH). LA-1 (LL=61%, LP=46%). Consistencia variable entre muy blanda y medianamente rígida. Resistencia seca media.
<b>1,20 a 4,80 m</b>	Existe un limo inorgánico de alta compresibilidad de color café con presencia de arena en algunos tramos (MH). LA-2 (LL=57%, LP=35%). Consistencia variable entre muy blanda y muy rígida. Resistencia seca variable entre baja y media.
<b>4,80 a 6,60 m</b>	Se encuentra un limo inorgánico de alta compresibilidad de color café (MH). LA-3 (LL=63%, LP=36%). Consistencia dura. Resistencia seca media.
<b>6,60 a 7,20 m</b>	Se encuentra una arena arcillosa de color gris (SC). Grad-1 (6% Grava, 50% Arena, 43% Finos). Densidad muy densa. Resistencia seca media.

Perforación No	Profundidad desde el nivel actual del terreno (m)	Capacidad soportante admisible (ton/m <sup>2</sup> )
P-1	0,00 – 3,00	2*
	3,00 – 3,60	6
	3,60 – 4,20	8
	4,20 – 4,80	12
	4,80 – 5,40	15
	5,40 – 6,00	20
	6,00 – 6,60	25
P-2	0,00 – 3,60	2*
	3,60 – 4,20	8
	4,20 – 4,80	15
	4,80 – 6,00	20
	6,00 – 6,60	25
P-3	0,00 – 0,60	4*
	0,60 – 2,40	6**
	2,40 – 4,20	3*
	4,20 – 4,80	8
	4,80 – 6,00	20

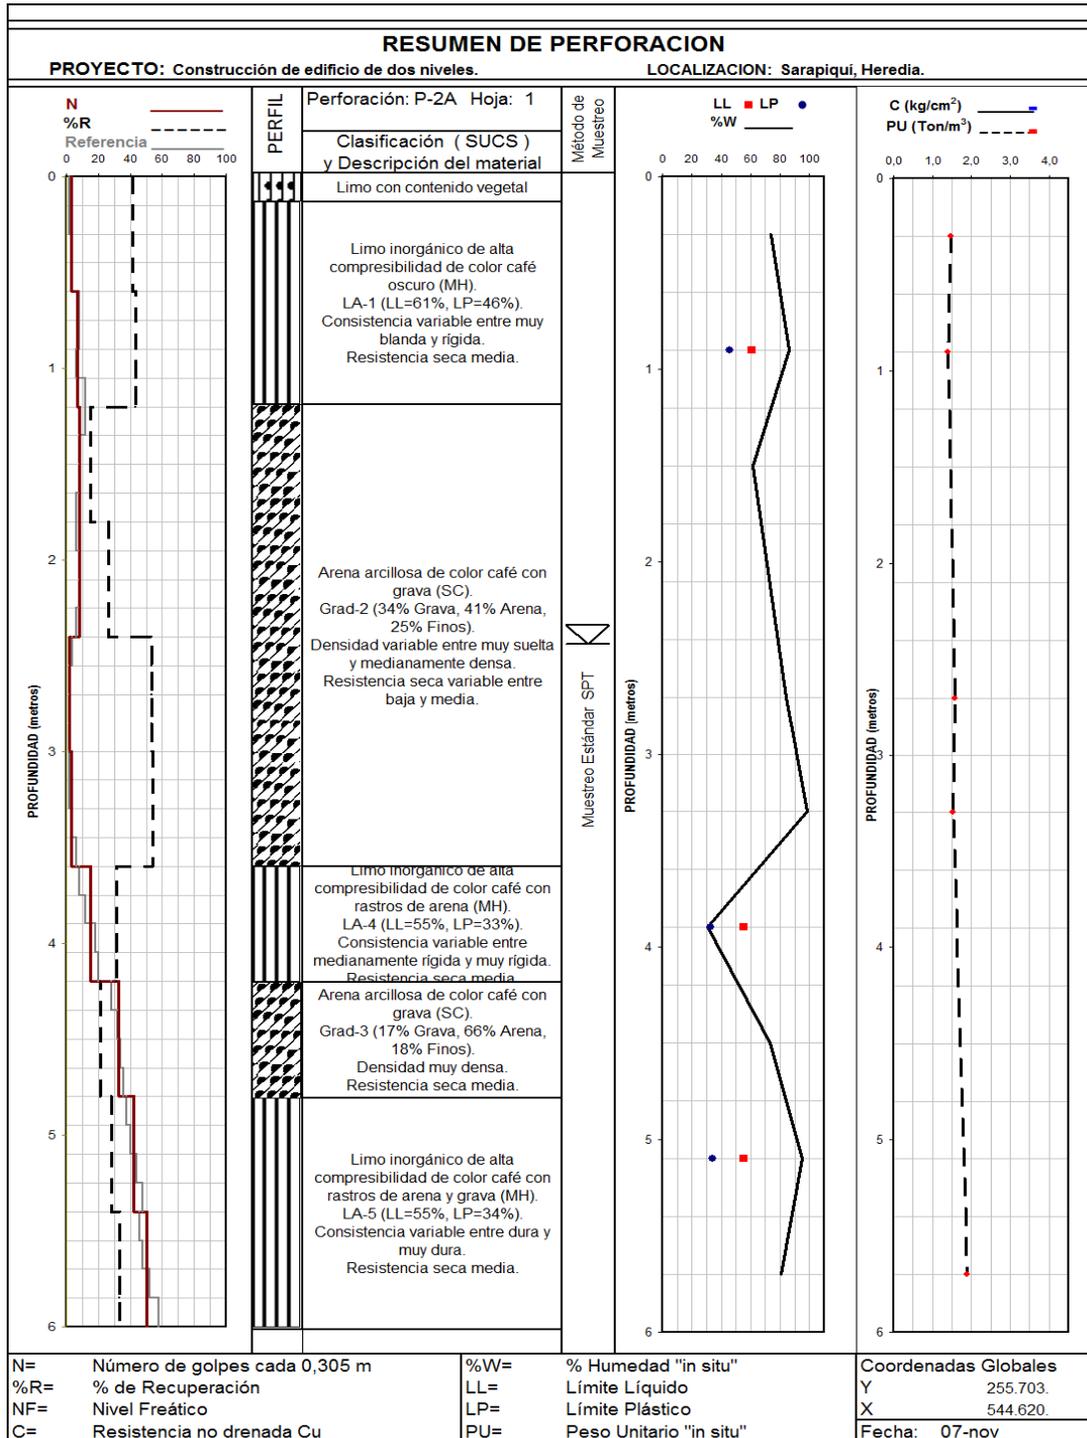
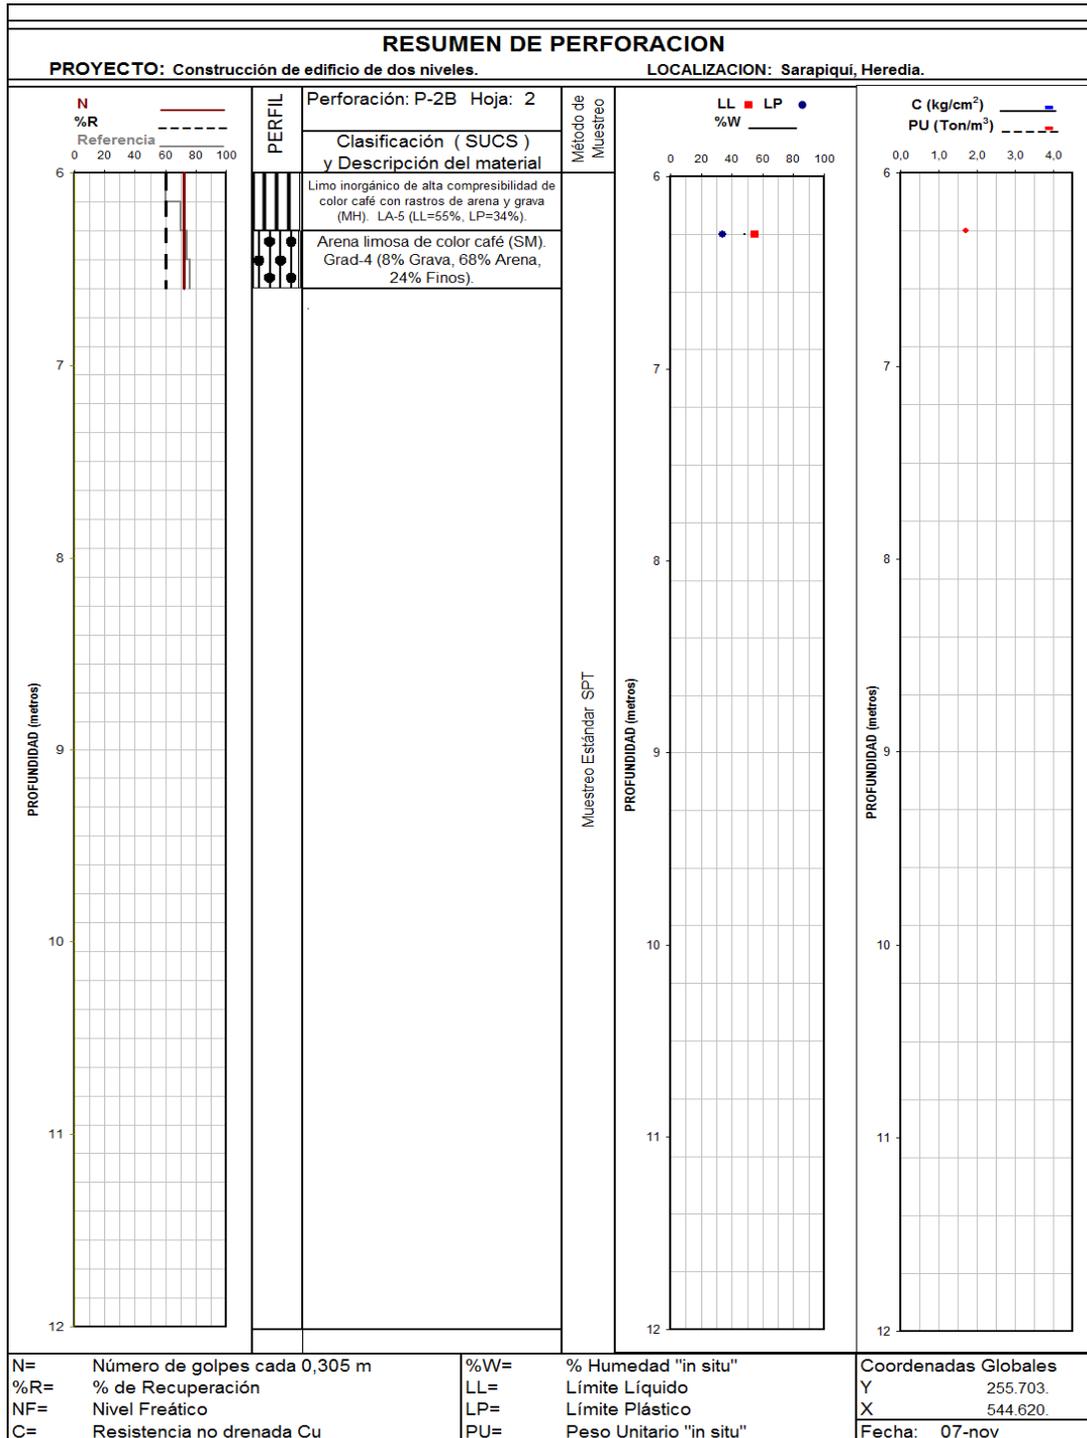
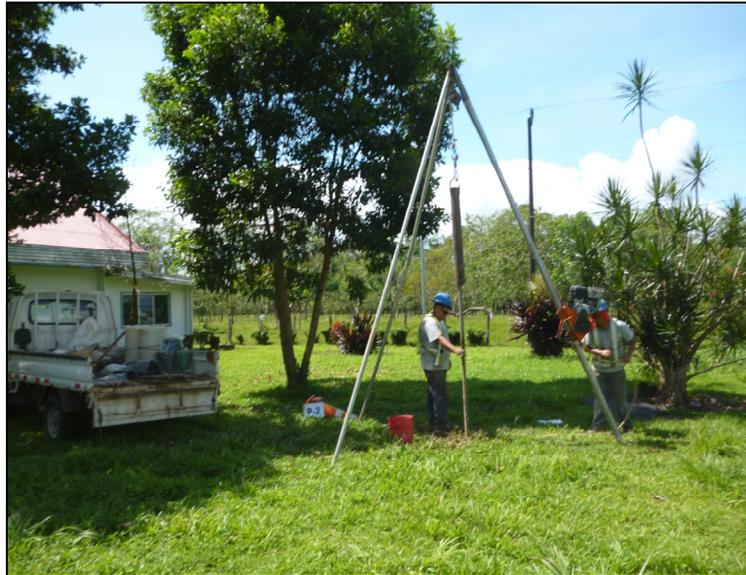
## PERFORACIÓN P-2 (OTS-0239)

<b>0,00 a 0,15 m</b>	Existe un limo con contenido vegetal de color café oscuro. Consistencia muy blanda. Resistencia seca media.
<b>0,15 a 1,20 m</b>	Se encuentra un limo inorgánico de alta compresibilidad de color café oscuro (MH). LA-1 (LL=61%, LP=46%). Consistencia variable entre muy blanda y rígida. Resistencia seca media.
<b>1,20 a 3,60 m</b>	Existe una arena arcillosa de color café con grava (SC). Grad-2 (34% Grava, 41% Arena, 25% Finos). Densidad variable entre muy suelta y medianamente densa. Resistencia seca variable entre baja y media.
<b>3,60 a 4,20 m</b>	Se encuentra un limo inorgánico de alta compresibilidad de color café con rastros de arena (MH). LA-4 (LL=55%, LP=33%). Consistencia variable entre medianamente rígida y muy rígida. Resistencia seca media.
<b>4,20 a 4,80 m</b>	Existe una arena arcillosa de color café con grava (SC). Grad-3 (17% Grava, 66% Arena, 18% Finos). Densidad muy densa. Resistencia seca media.

<b>4,80 a 6,30 m</b>	Se encuentra un limo inorgánico de alta compresibilidad de color café con rastros de arena y grava (MH). LA-5 (LL=55%, LP=34%). Consistencia variable entre dura y muy dura. Resistencia seca media.
<b>6,30 a 6,60 m</b>	Se encuentra una arena limosa de color café (SM). Grad-4 (8% Grava, 68% Arena, 24% Finos). Densidad muy densa. Resistencia seca media.

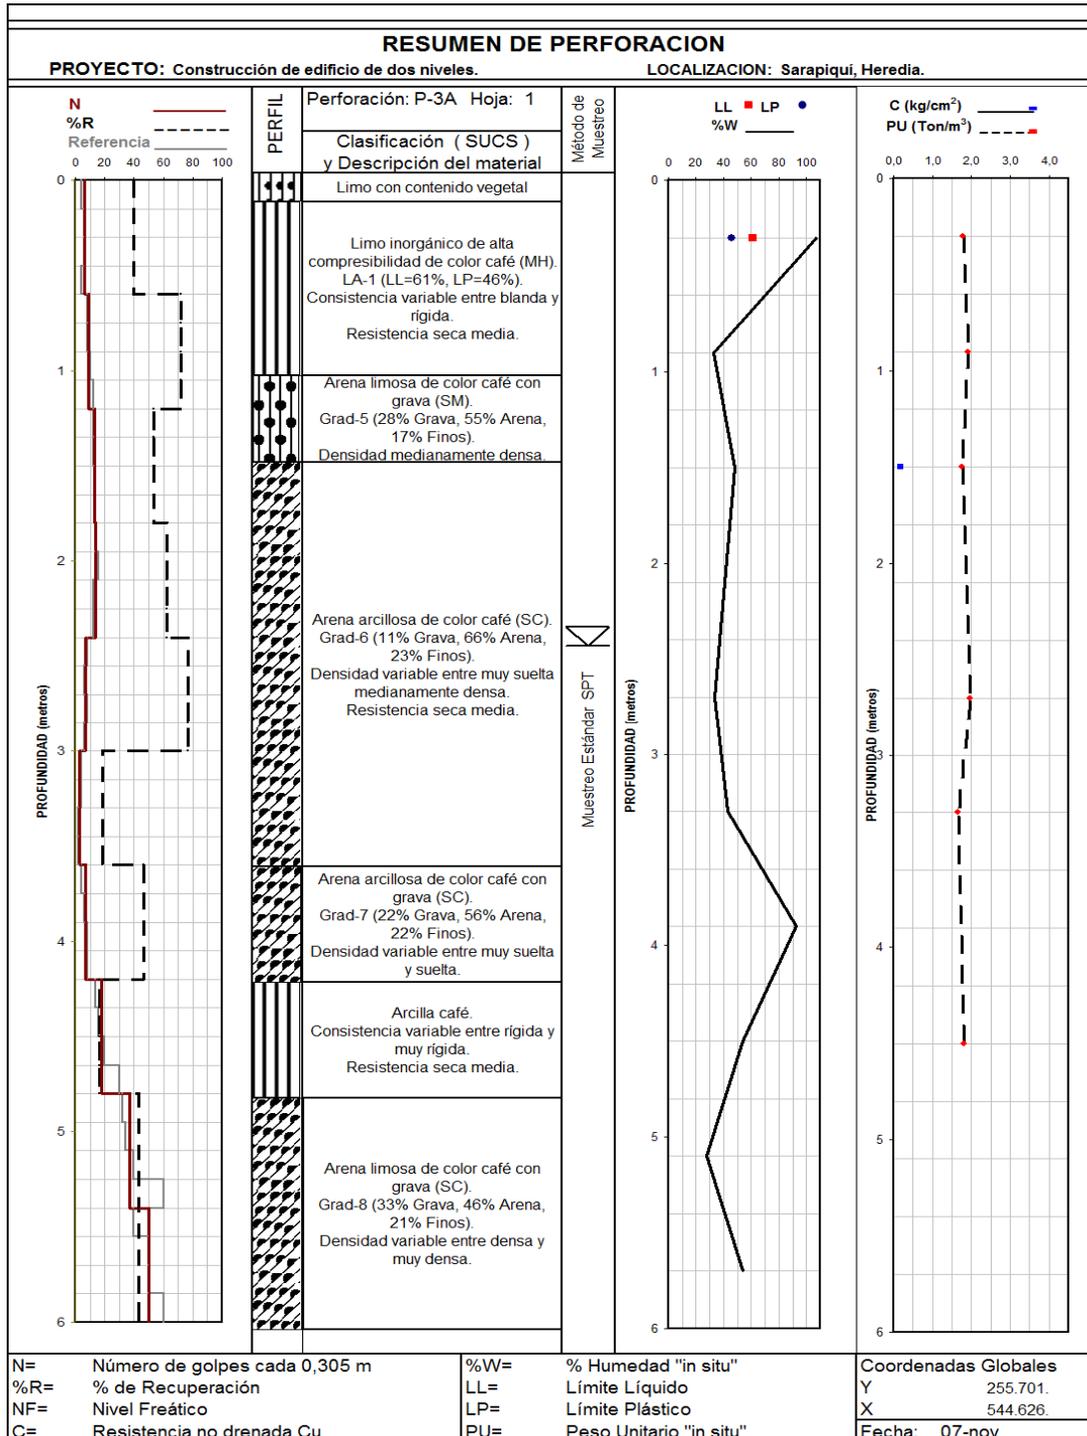
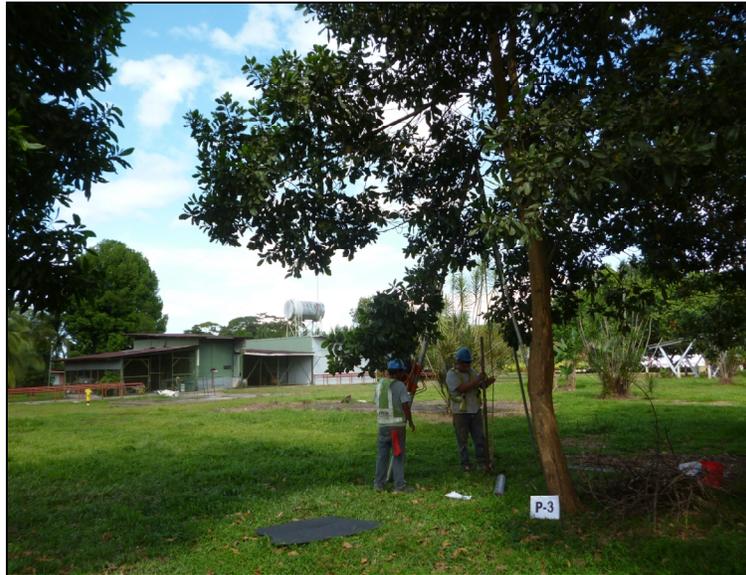
## PERFORACIÓN P-3 (OTS-0239)

<b>0,00 a 0,15 m</b>	Existe un limo con contenido vegetal de color café oscuro. Consistencia variable entre blanda y medianamente rígida. Resistencia seca media.
<b>0,15 a 1,05 m</b>	Se encuentra un limo inorgánico de alta compresibilidad de color café (MH). LA-1 (LL=61%, LP=46%). Consistencia variable entre blanda y rígida. Resistencia seca media.
<b>1,05 a 1,50 m</b>	Existe una arena limosa de color café con grava (SM). Grad-5 (28% Grava, 55% Arena, 17% Finos). Densidad medianamente densa. Resistencia seca media.
<b>1,50 a 3,60 m</b>	Se encuentra una arena arcillosa de color café (SC). Grad-6 (11% Grava, 66% Arena, 23% Finos). Densidad variable entre muy suelta medianamente densa. Resistencia seca media.
<b>3,60 a 4,20 m</b>	Existe una arena arcillosa de color café con grava (SC). Grad-7 (22% Grava, 56% Arena, 22% Finos). Densidad variable entre muy suelta y suelta. Resistencia seca media.
<b>4,20 a 4,80 m</b>	Se encuentra una arcilla café. Consistencia variable entre rígida y muy rígida. Resistencia seca media.

<b>4,80 a 5,40 m</b>	Existe una arena limosa de color café con grava (SC). Grad-8 (33% Grava, 46% Arena, 21% Finos). Densidad variable entre densa y muy densa. Resistencia seca media.

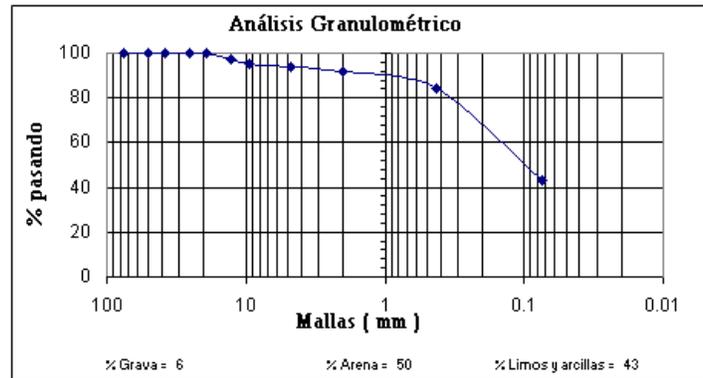
## GRADUACIÓN No 1

Descripción del material ( objeto de ensayo ): Arena arcillosa de color gris (SC).

Tamiz No.	%Pasando
76,2 mm	100.0
50,8 mm	100.0
38,1mm	100.0
25,4 mm	100.0
19 mm	100.0
12,7 mm	97.0
9,5 mm	95.2
No. 4	93.7
No. 10	91.6
No. 40	84.4
No. 200	43.4

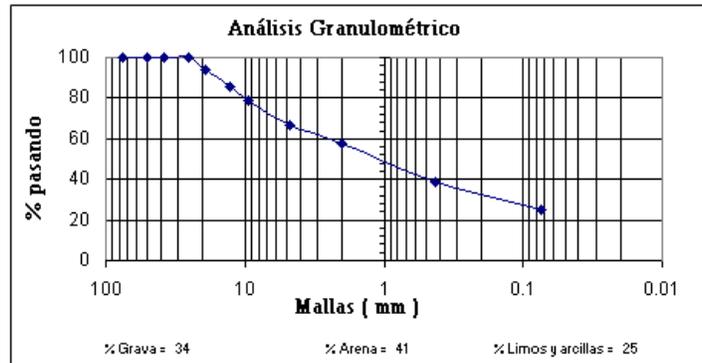
## GRADUACIÓN No 2

Descripción del material ( objeto de ensayo ): Arena arcillosa de color café con grava (SC).

Tamiz No.	%Pasando
76,2 mm	100.0
50,8 mm	100.0
38,1mm	100.0
25,4 mm	100.0
19 mm	93.9
12,7 mm	85.5
9,5 mm	79.1
No. 4	66.4
No. 10	57.8
No. 40	38.7
No. 200	25.2

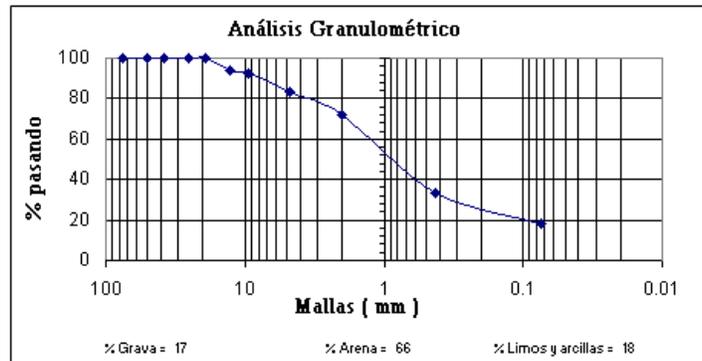
## GRADUACIÓN No 3

Descripción del material ( objeto de ensayo ): Arena arcillosa de color café con grava (SC).

Tamiz No.	%Pasando
76,2 mm	100.0
50,8 mm	100.0
38,1mm	100.0
25,4 mm	100.0
19 mm	100.0
12,7 mm	94.3
9,5 mm	92.5
No. 4	83.5
No. 10	71.9
No. 40	33.0
No. 200	17.9

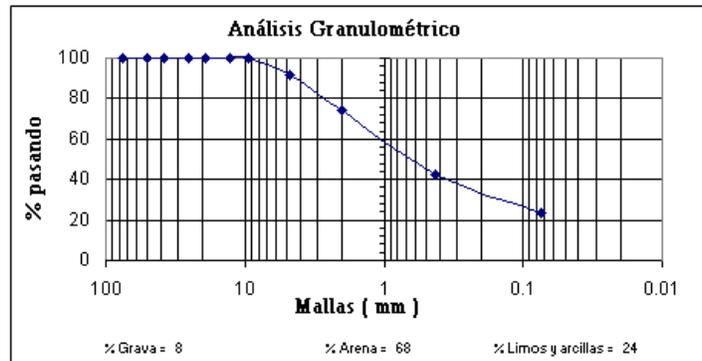
## GRADUACIÓN No 4

Descripción del material ( objeto de ensayo ): Arena limosa de color café (SM).

Tamiz No.	%Pasando
76,2 mm	100.0
50,8 mm	100.0
38,1mm	100.0
25,4 mm	100.0
19 mm	100.0
12,7 mm	100.0
9,5 mm	100.0
No. 4	91.6
No. 10	74.2
No. 40	42.7
No. 200	23.7

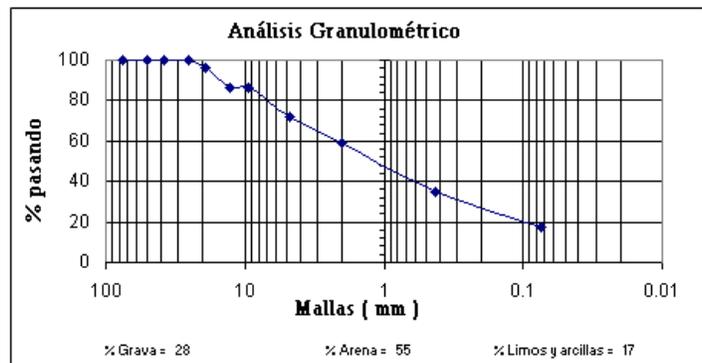
## GRADUACIÓN No 5

Descripción del material ( objeto de ensayo ): Arena limosa de color café con grava (SM).

Tamiz No.	%Pasando
76,2 mm	100.0
50,8 mm	100.0
38,1mm	100.0
25,4 mm	100.0
19 mm	96.4
12,7 mm	86.2
9,5 mm	86.2
No. 4	71.9
No. 10	59.4
No. 40	34.7
No. 200	17.1

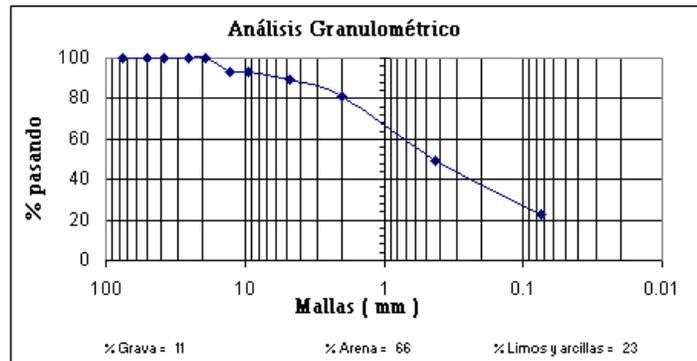
## GRADUACIÓN No 6

Descripción del material ( objeto de ensayo ): Arena arcillosa de color café (SC).

Tamiz No.	%Pasando
76,2 mm	100.0
50,8 mm	100.0
38,1mm	100.0
25,4 mm	100.0
19 mm	100.0
12,7 mm	93.5
9,5 mm	93.5
No. 4	89.1
No. 10	80.7
No. 40	48.9
No. 200	22.9

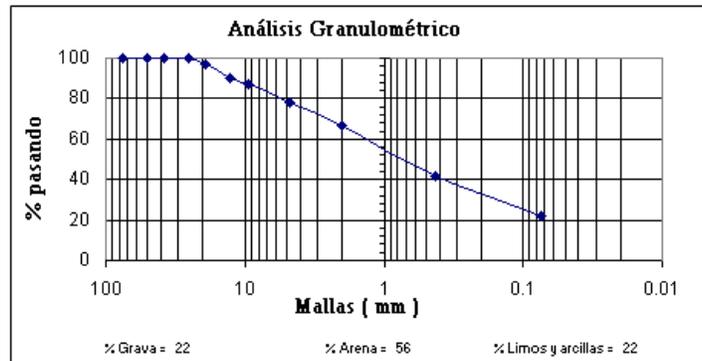
## GRADUACIÓN No 7

Descripción del material ( objeto de ensayo ): Arena arcillosa de color café con grava (SC).

Tamiz No.	%Pasando
76,2 mm	100.0
50,8 mm	100.0
38,1mm	100.0
25,4 mm	100.0
19 mm	97.1
12,7 mm	90.0
9,5 mm	87.0
No. 4	78.0
No. 10	66.5
No. 40	41.3
No. 200	21.6

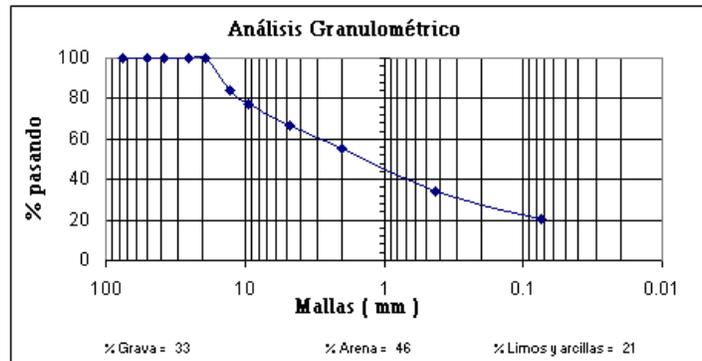
## GRADUACIÓN No 8

Descripción del material ( objeto de ensayo ): Arena limosa de color café con grava (SC).

Tamiz No.	%Pasando
76,2 mm	100.0
50,8 mm	100.0
38,1mm	100.0
25,4 mm	100.0
19 mm	100.0
12,7 mm	84.0
9,5 mm	77.0
No. 4	66.7
No. 10	55.3
No. 40	34.3
No. 200	20.6

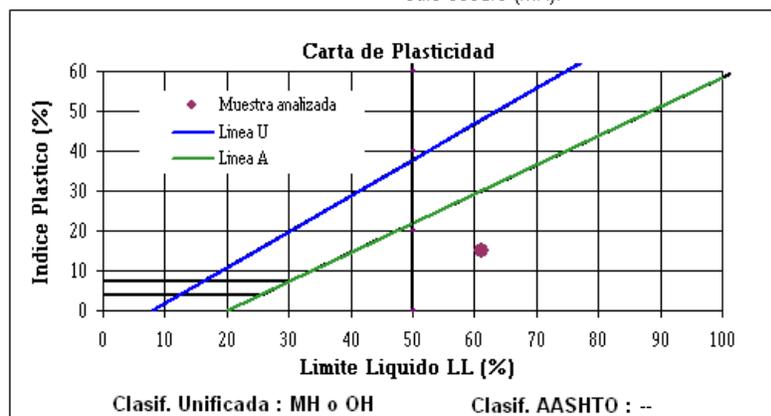
## LIMITE DE ATTERBERG No 1

Descripción del material ( objeto de ensayo ): Limo inorgánico de alta compresibilidad de color café oscuro (MH).

Límite de Atterberg	
Límite líquido	61
Límite plástico	46
Índice plástico	15

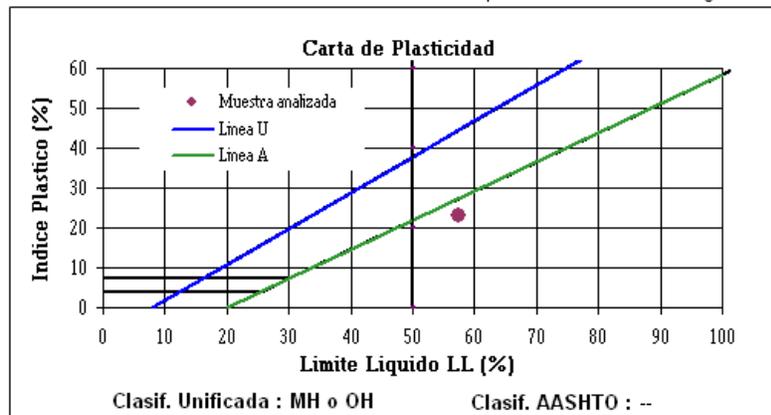
## LIMITE DE ATTERBERG No 2

Descripción del material ( objeto de ensayo ): Limo inorgánico de alta compresibilidad de color café con presencia de arena en algunos tramos

Límite de Atterberg	
Límite líquido	57
Límite plástico	35
Índice plástico	23

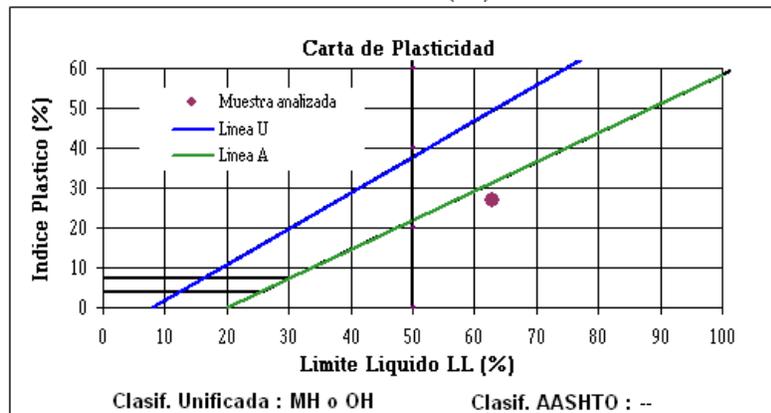
## LIMITE DE ATTERBERG No 3

Descripción del material ( objeto de ensayo ): Limo inorgánico de alta compresibilidad de color café (MH).

Límite de Atterberg	
Límite líquido	63
Límite plástico	36
Índice plástico	27

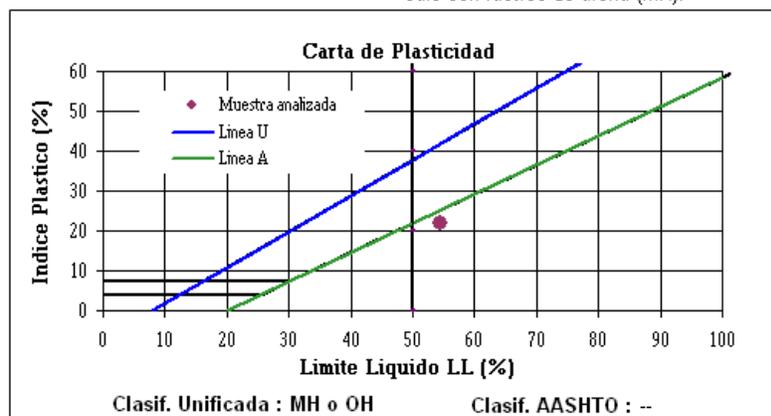
## LIMITE DE ATTERBERG No 4

Descripción del material ( objeto de ensayo ): Limo inorgánico de alta compresibilidad de color café con rastros de arena (MH).

Límite de Atterberg	
Límite líquido	55
Límite plástico	33
Índice plástico	22

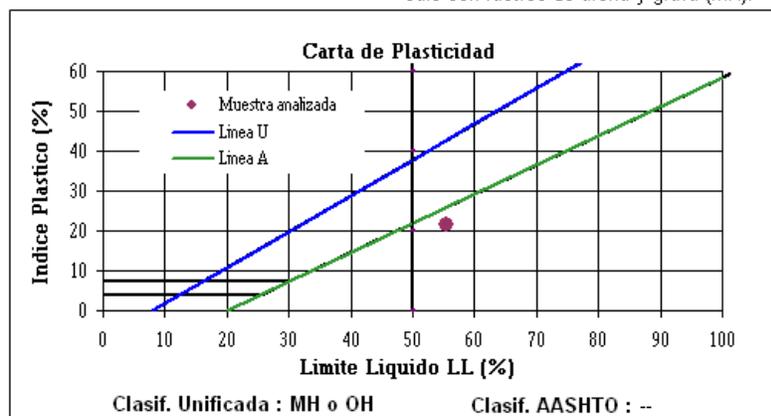
## LIMITE DE ATTERBERG No 5

Descripción del material ( objeto de ensayo ): Limo inorgánico de alta compresibilidad de color café con rastros de arena y grava (MH).

Límite de Atterberg	
Límite líquido	55
Límite plástico	34
Índice plástico	22
